Acción de los ríos torrenciales.—Perjuicios que originan en los campos agrícolas, Caminos, Ferrocarriles, Puentes y Ciudades.—Defensas que se habían usado en los Ferrocarriles del Estado, en los 40 años anteriores y las que se han usado en los cinco últimos años.—Perjuicios provocados por algunos ríos chilenos. Conclusiones del autor.

LUIS MATE DE LUNA

Conferencia dada en el Instituto de Ingenieros el 27 de Ab.il de 1921)

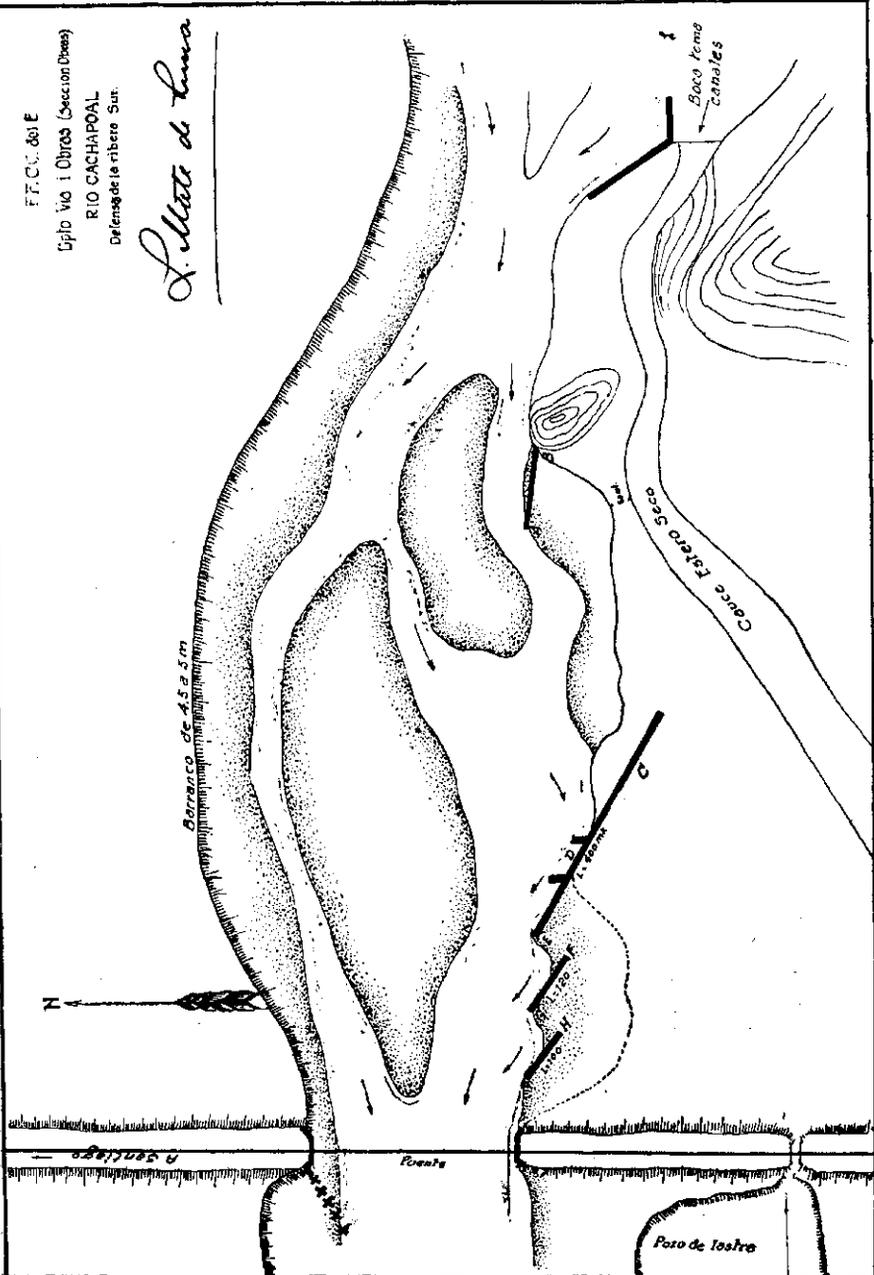
RIO CACHAPOAL

El lecho de este río, además de su pendiente general de oriente a poniente, tiene una marcada pendiente hacia el sur. Por eso, sus aguas tienden a cargarse hacia el sur y amenazan constantemente los terraplenes de acceso de ese lado del puente.

Durante las creces de 1888 y 1890 estas defensas fueron destruidas y las aguas atacaron los terraplenes, destruyendo parcialmente el camino y amenazando seriamente la línea férrea.

En una de las avenidas de Verano, en Enero de 1915, el río cortó el terraplén de la vía férrea, a 675 metros al sur del puente, interrumpiendo el tráfico. Para restablecerlo se construyó un pequeño puente provisional, de 10 metros, formado por dos tramos de paquetes de rieles que se apoyaron sobre tres cepas de pilotes doble riel.

Con este motivo en ese año se estudió en el Departamento de la Vía y Obras un proyecto general de defensas de la ribera sur de este puente el que consultaba las siguientes obras:

1.º Un espigón AB., de 200 metros de largo, al poniente del cerro Goroipo, encastrado en este maciso, destinado a guiar las aguas hacia el centro del lecho, disminuyendo las probabilidades de que su cauce se cargue al sur y amenace Gultro y Requínoa.

2.º Refuerzo en 200 metros, con pilotajes, de un muro de piedras grandes de río, cuyo largo total es de 400 metros y cuya situación fué estimada satisfactoria para la defensa de los terraplenes.

3.º Tres espigones aislados. E. D—G. F—e I. H., de 180 metros, 120 metros y 100 metros respectivamente, destinados a impedir la formación de cauces profundos mas al sur de estos espigones.

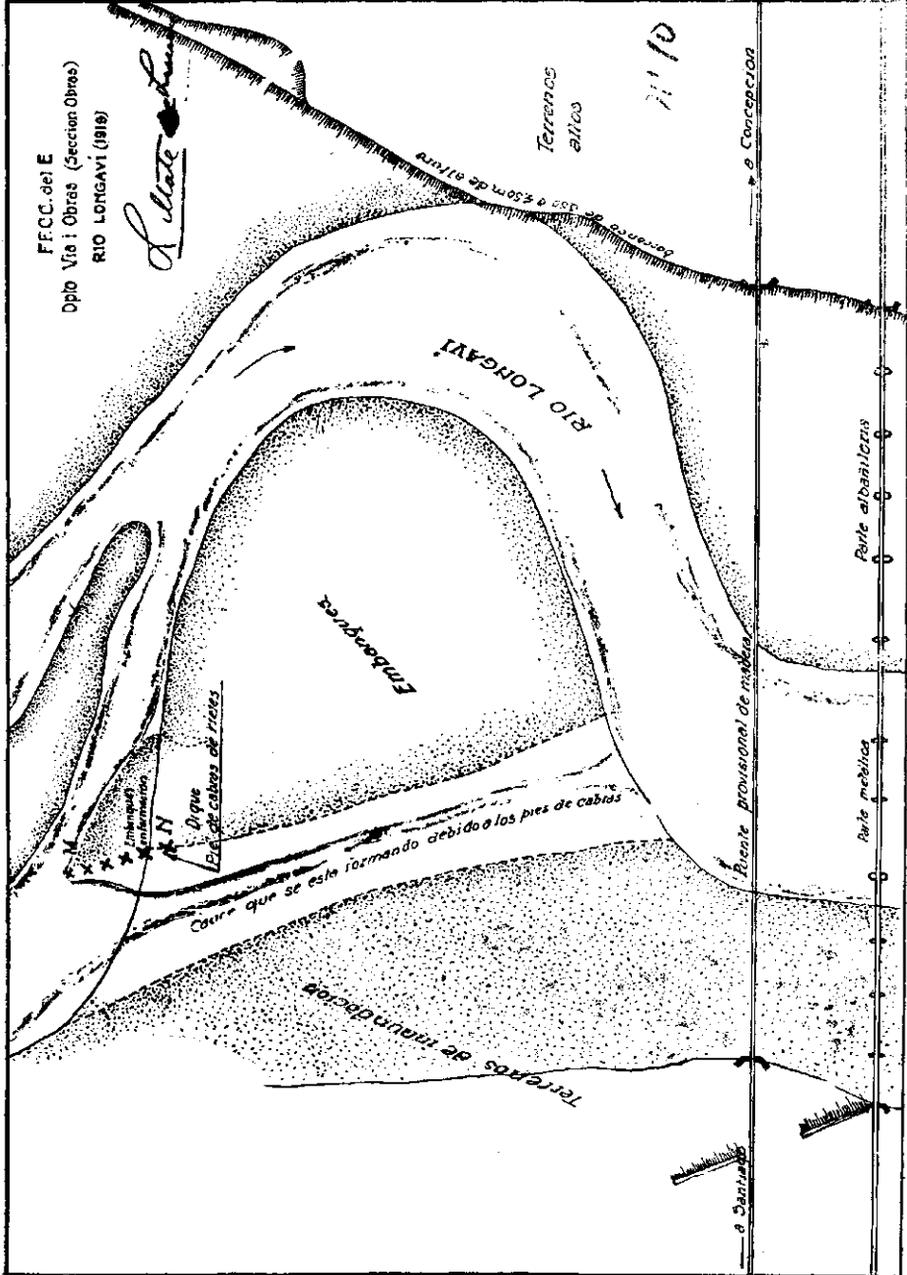
FECC. del E
Dpto. Vie. i Obras (Seccion Obras)
RIO LONGAVI (1918)

Diversas grietas producidas posteriormente en los demás arcos del puente y ensayos del material de que están formadas los arcos y machones, han venido a demostrar que tanto las bóvedas como el material de machones, estribos y terreno de fundación, con el tráfico actual experimentan fatigas que han superado en mucho a las admisibles y que, por lo tanto, esta obra no ofrece seguridad para el tráfico.

arcos de concreto armado, o bien demoliendo la parte de albañilería y sustituyéndola por puente metálico del mismo tipo de la parte Central.

Para mantener el tráfico durante el período de construcción del definitivo, se ha construido aguas arriba un puente provisional, de madera, con 7 tramos de 21 metros sobre cepas de madera en la parte superior y de pilotajes doble riel, con ficha de 8 a 10 mts. en la parte inferior. Completan la longitud total del puente, que es de 318 mts., 18 tramos de madera de 8 mts. de luz.

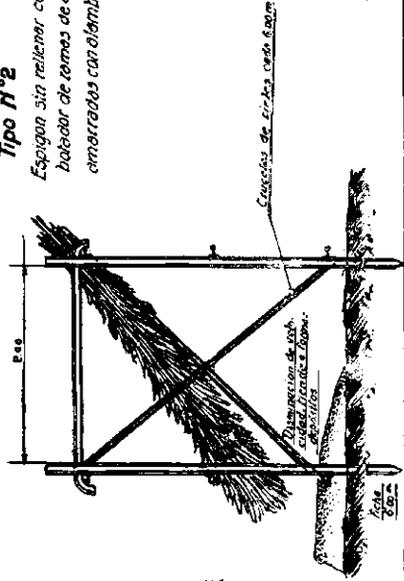
Tipo N°2

Espigon sin relleno con balador de ramas de árboles enmarcados con alambre
