# SECCIÓN TÉCNICA

Los materiales y los procedimientos de construcción en la región afectada por el terremoto del 10 de Noviembre de 1922.

EDUARDO A. GUIRRE

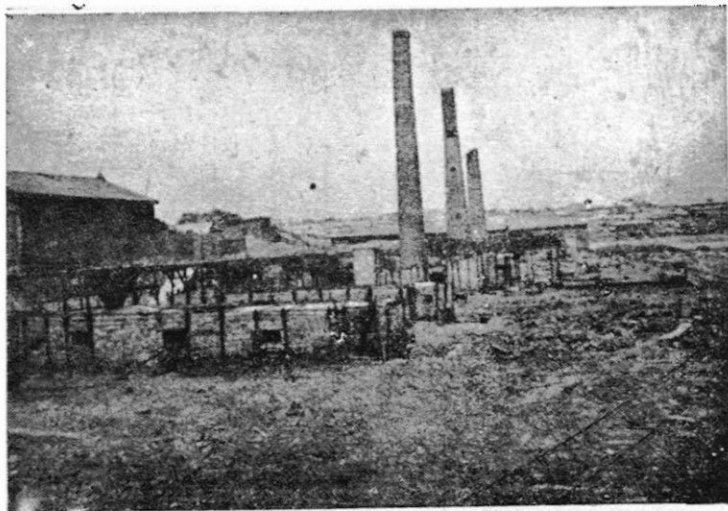
N ° 47 Huasco.--Antigua fundición de cobre abandonada

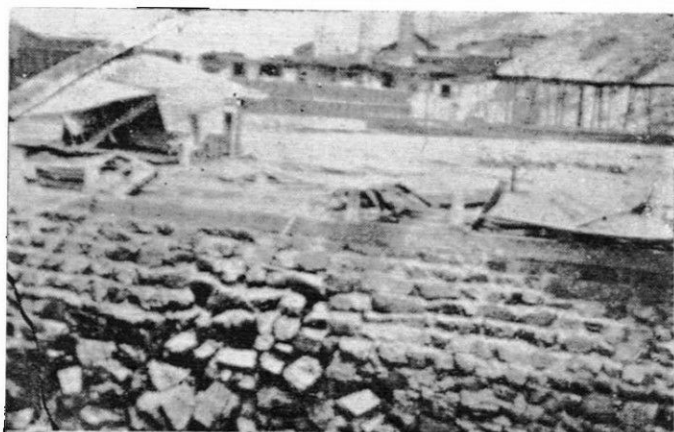
N. 54. Chañaral.—Explanada y Aduana.

La fotografía número 54, muestra los detrozos ocasionados por el mar en el edificio de la Aduana y constituye, además, una prueba de la moderada violencia del terremoto en la costa por la buena forma en que han subsistido las altas chimeneas de ladrillo de la antigua fundición Edwards. Los deterioros que ofrece en su talud el revestimiento de piedra del malecón, se debieron a una braveza de mar del año 1920.

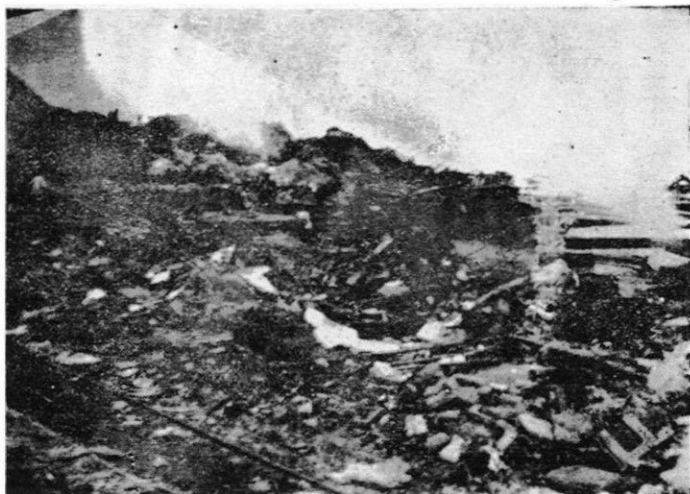
N.º 53. Chañaral.—Destrozos del maremoto.

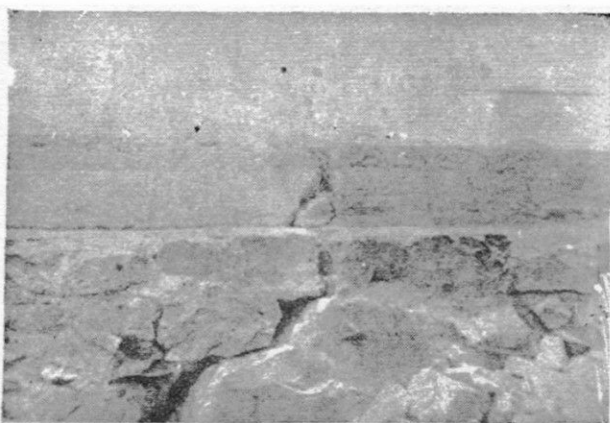
N.º 90. Chañaral.—Grieta del malecón vista desde tierra.

El malecón de Chañaral, que ha sido dañado por algunas bravezas de mar en especial por la de 1920 que le ocasionó la grieta de la fotografía número 90, no sufrió con el maremoto. Tampoco pude anotar en el muelle de la antigua fundición Edwards de ese puerto, nuevos destrozos, fuera de los muy graves producidos en 1920.

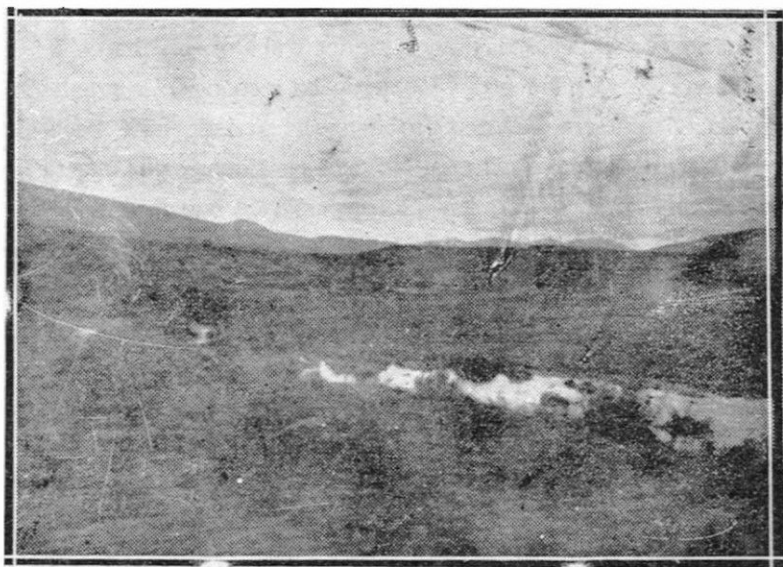
N.º 97. Huasco.—Lancha trasladada por el maremoto a más de 1000 mts. de la playa

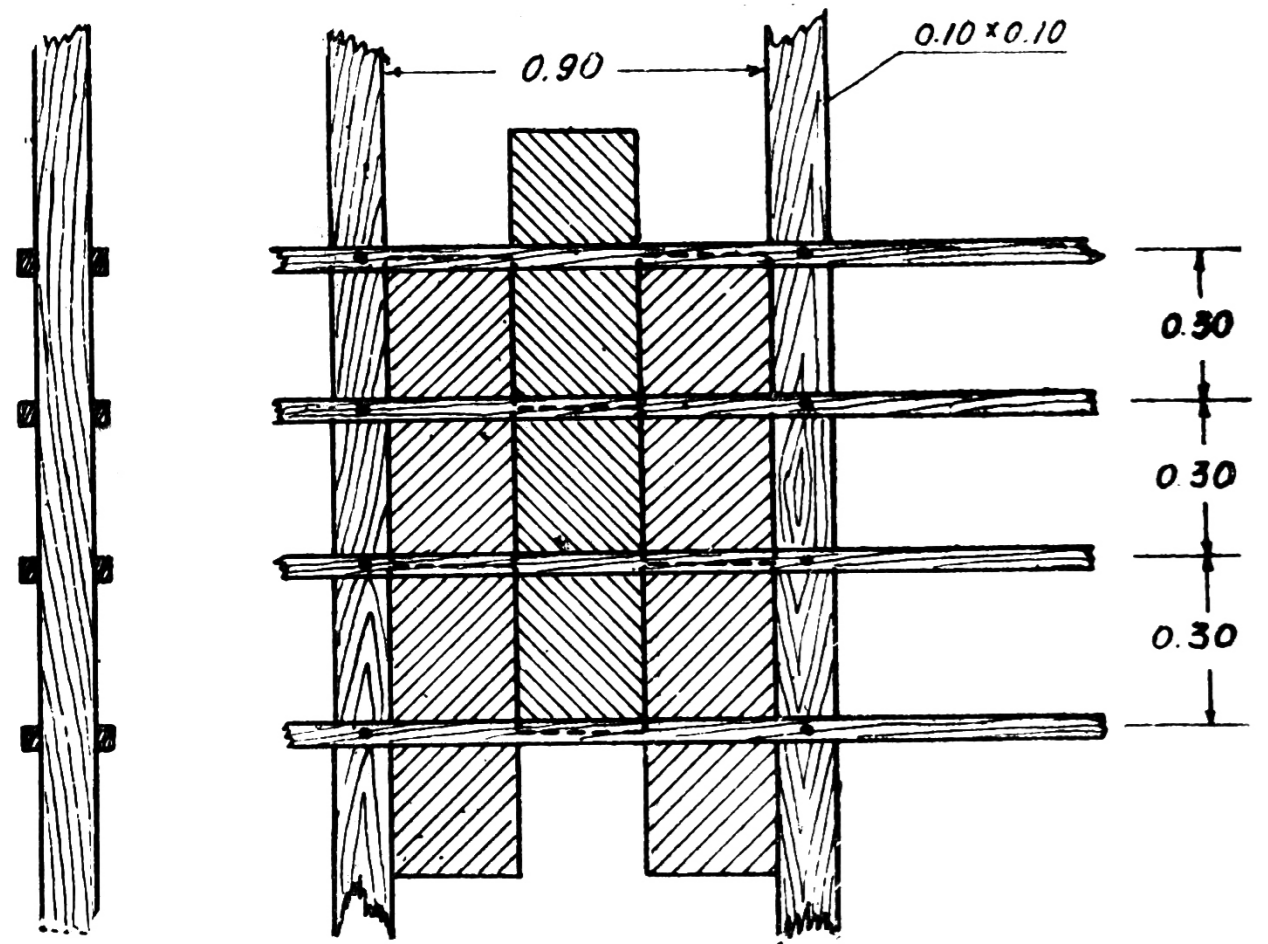
N.º 3. Tabique de adobes de canto con listones.

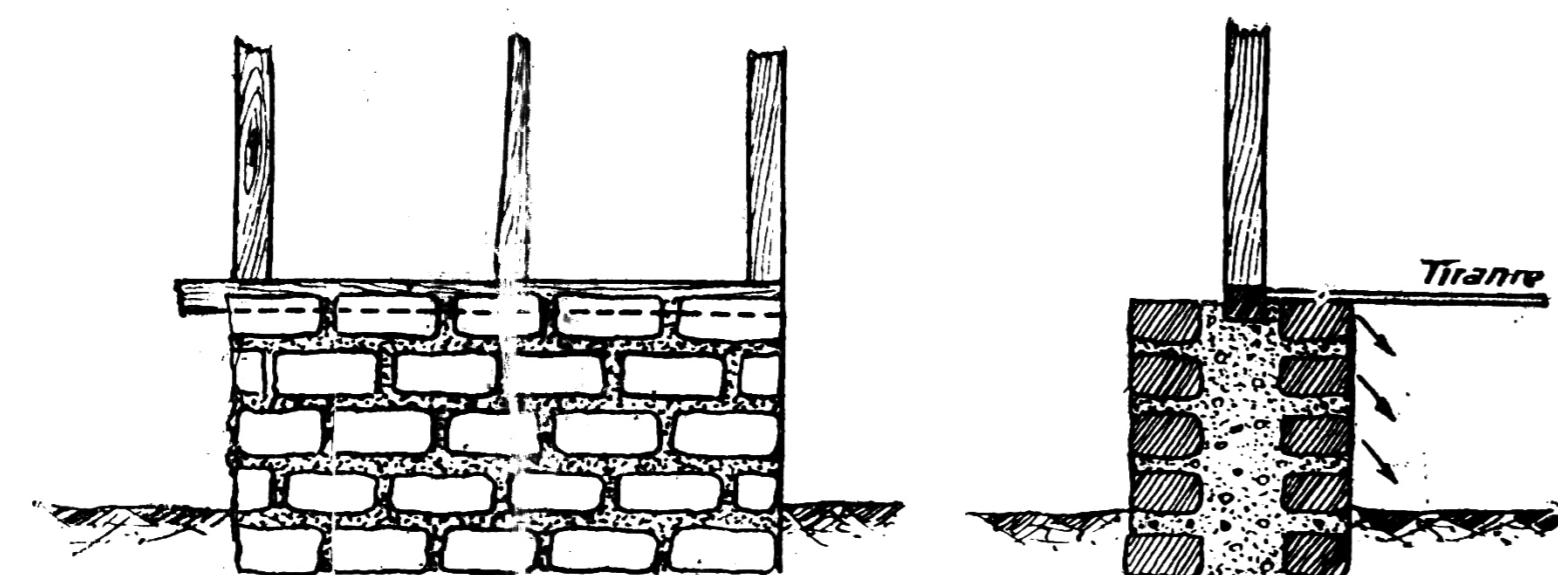
N.º 4. Cimientos estruídos por empuje del agua hacia adentro.

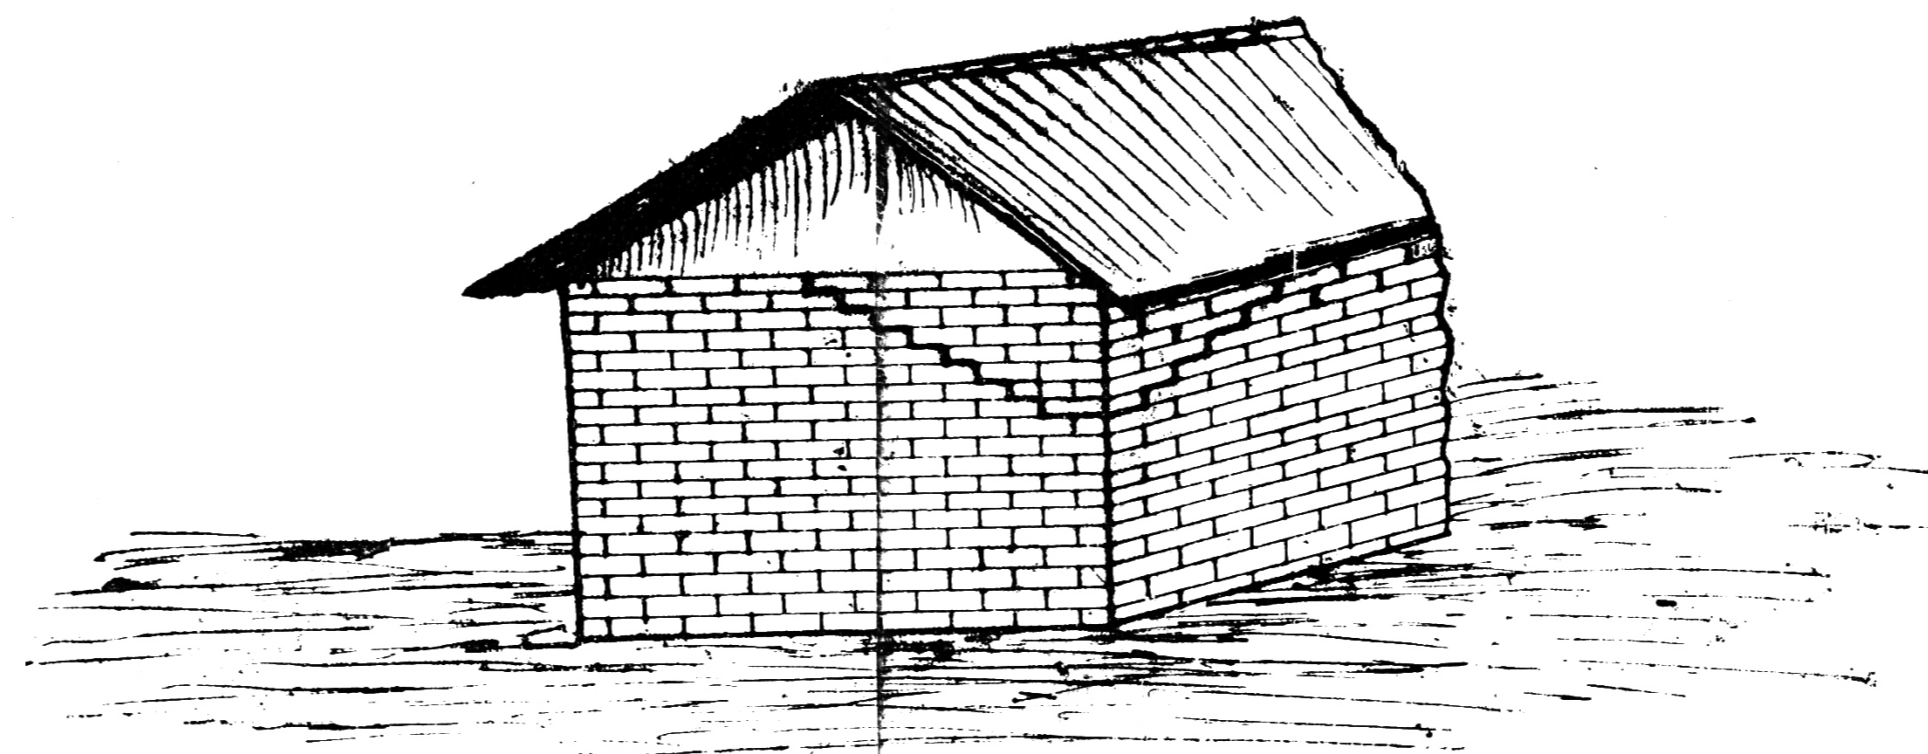
Características son las grietas en líneas escalonadas y formando X que presentan muchos muros de adobe, debidas, según todas las probabilidades, a la acción de empujes horizontales u oblicuos en el plano de ellos. Véase la fotografía número

N.º 1. Efecto de empujes diagonales en una casa.

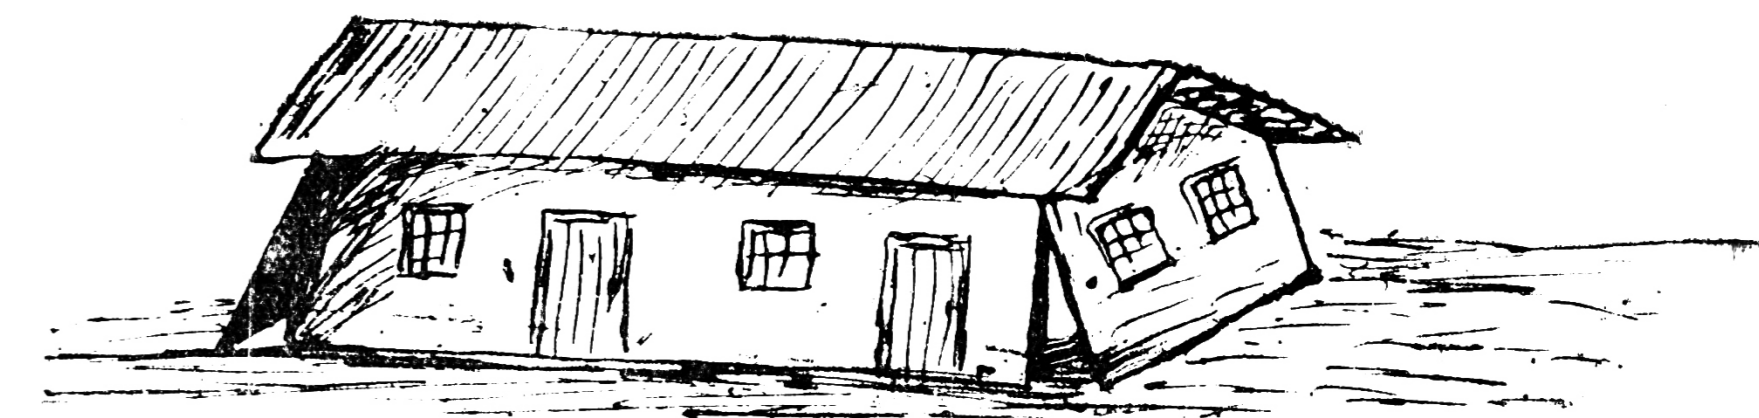
N.º 2. Casa abierta por presión interior del agua.

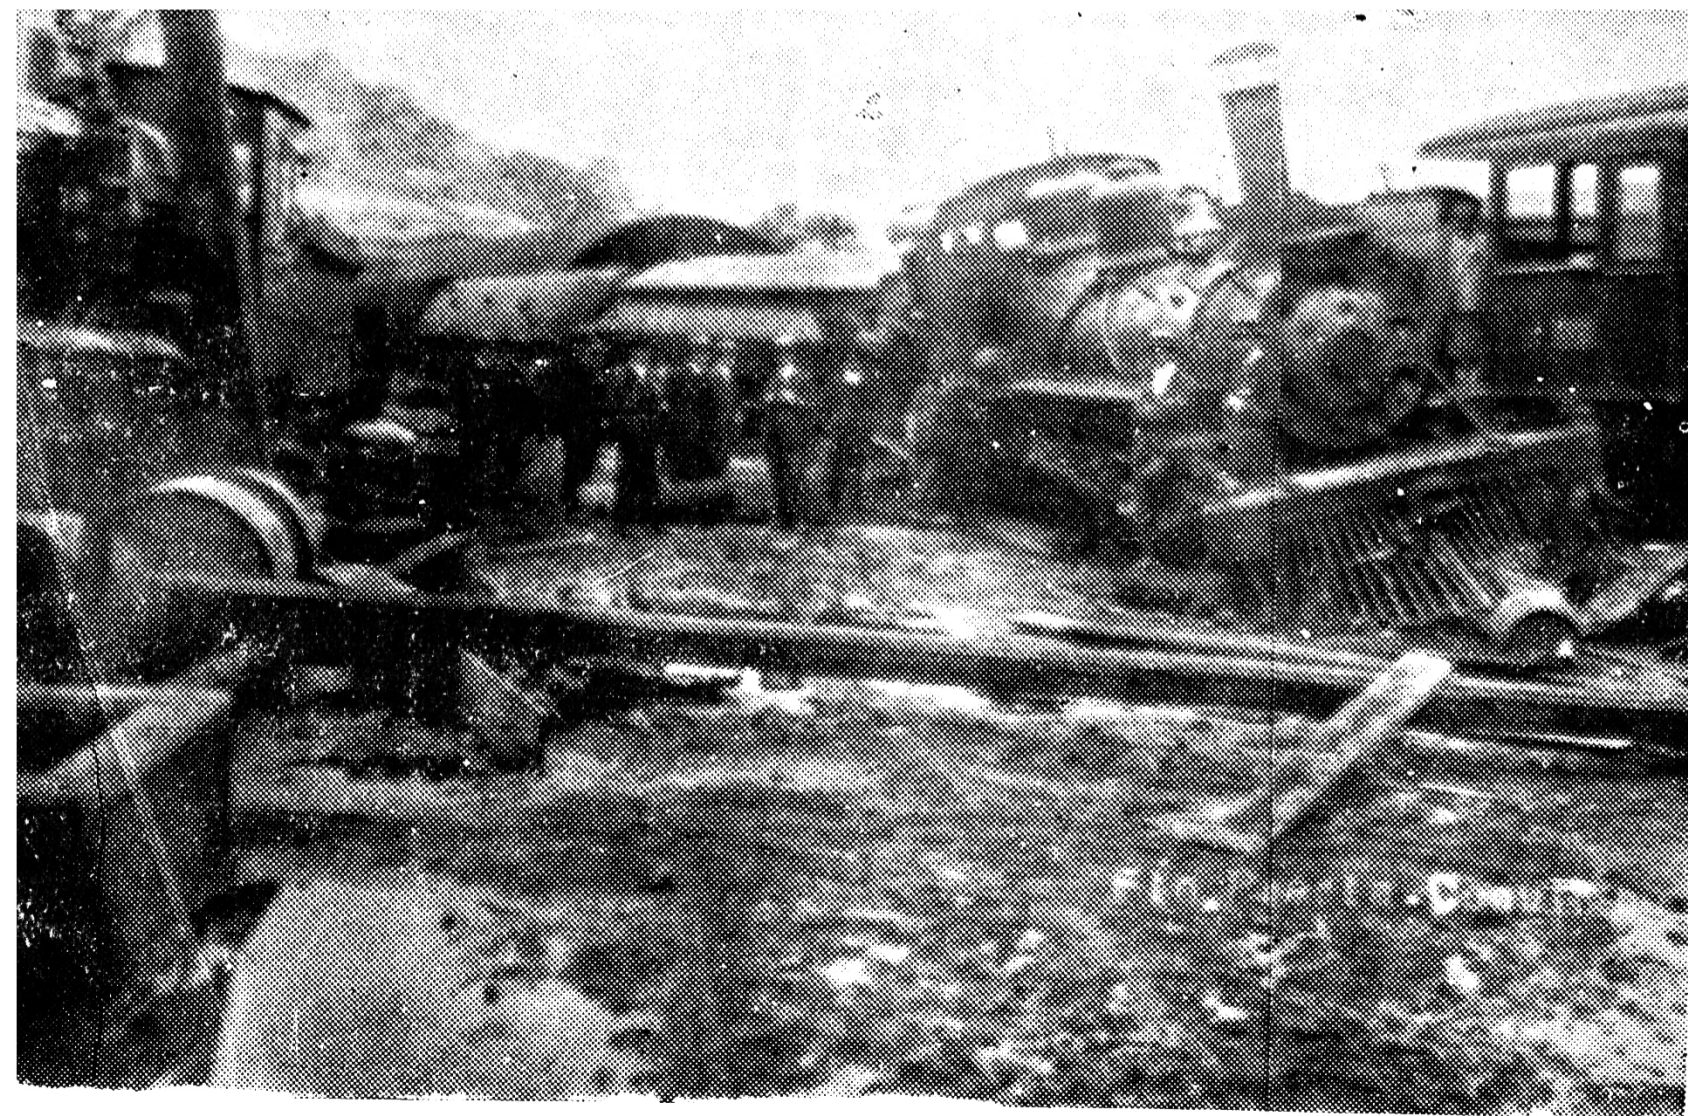
N.º 83. Coquimbo.—Locomotora volcada en la sección máquinas de la estación.

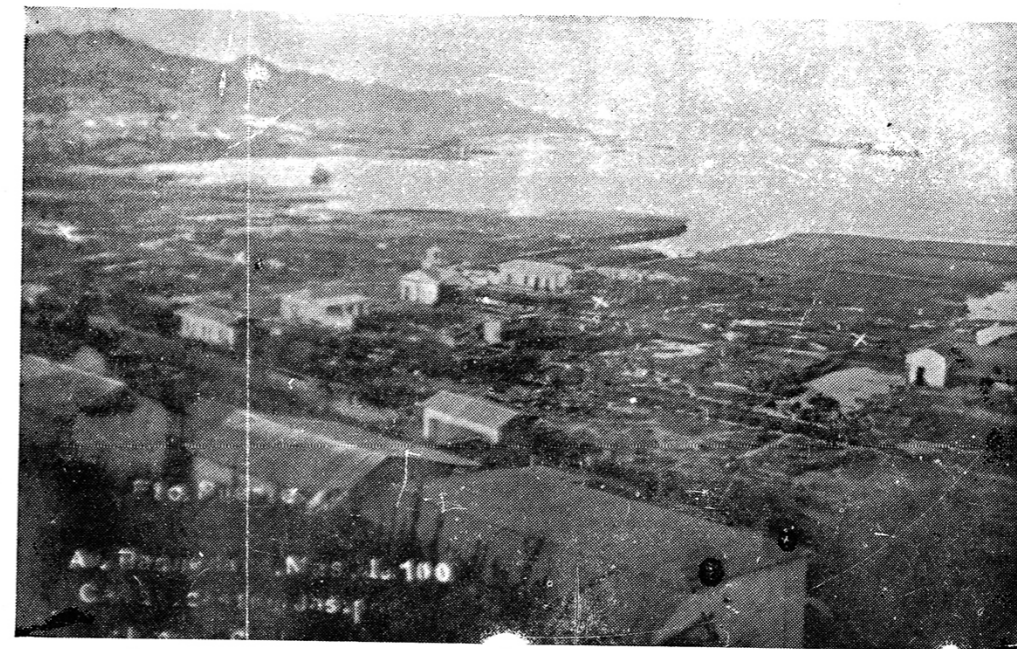
N.º 75. Coquimbo.—Población Victoria arrasada.

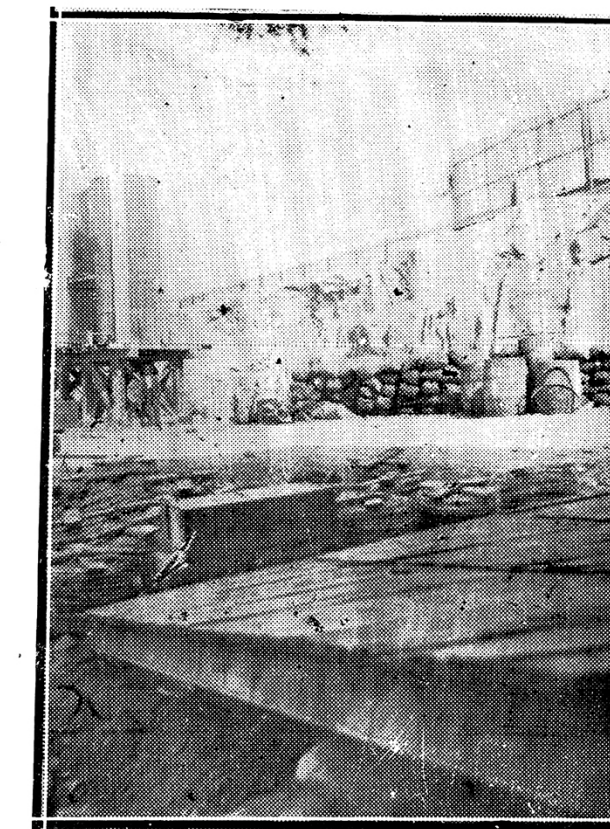
N.º 103 **Caldera.**—La raya que aparece en la roca acompañada de una leyenda señala la cota máxima a que llegó el mar en las salidas del 10 al 11 de Noviembre de 1922. La vista representa parte de la estación del ferrocarril a Copiapó.

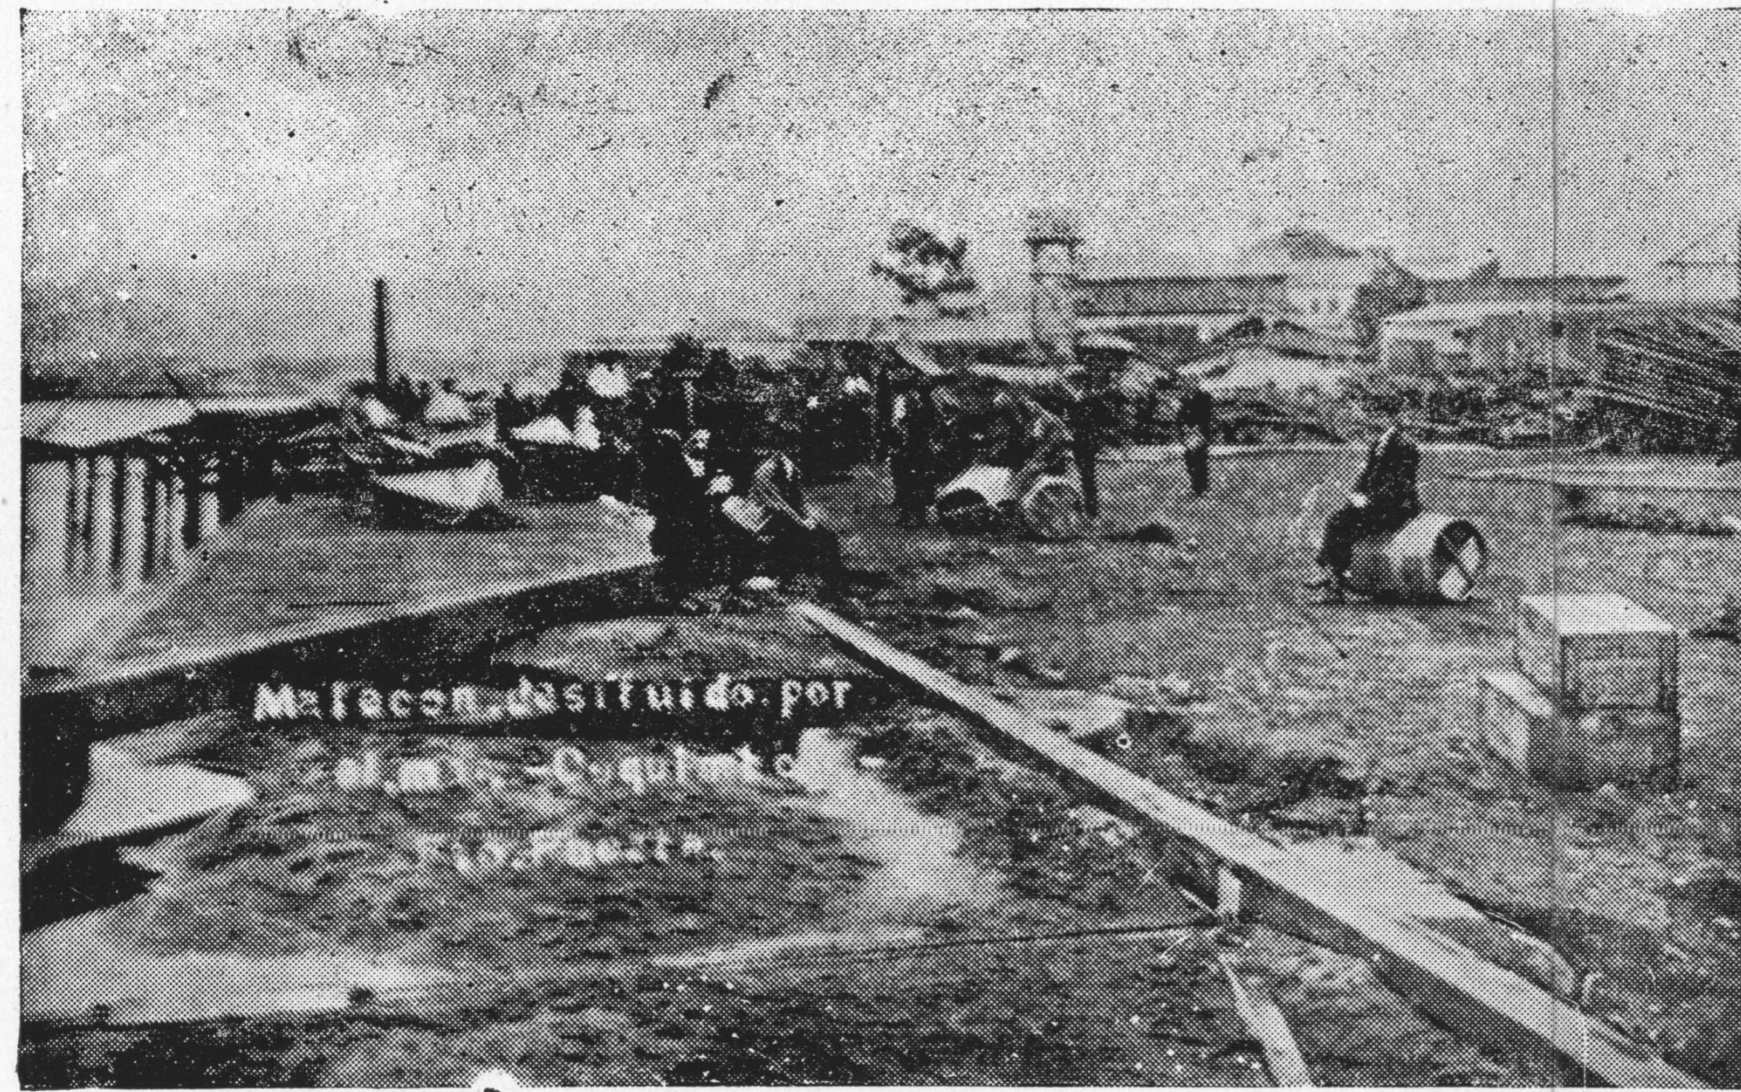
El malecón de concreto armado, ejecutado hace poco por la Inspección General de Hidráulica, fotografías números 91 y 94, presenta daños sin importancia en las secciones de su adoquinado de madera, correspondientes a las juntas de dilatación. El aire que en el ascenso del agua quedó encerrado entre los nervios del piso, se puso en presión e hizo saltar las cubrejuntas de fierro galvanizado con los adoquines pertenecientes a cada una. Preparado así el camino, fué muy fácil el desprendimiento de los adoquines adyacentes, por flotación. Las fotografías números 95 a 104 contribuyen a ilustrar algunos puntos tratados en este informe u otros relacionados con mi comisión.

N.º 94. Coquimbo.—Perjuicios leves en el malecón

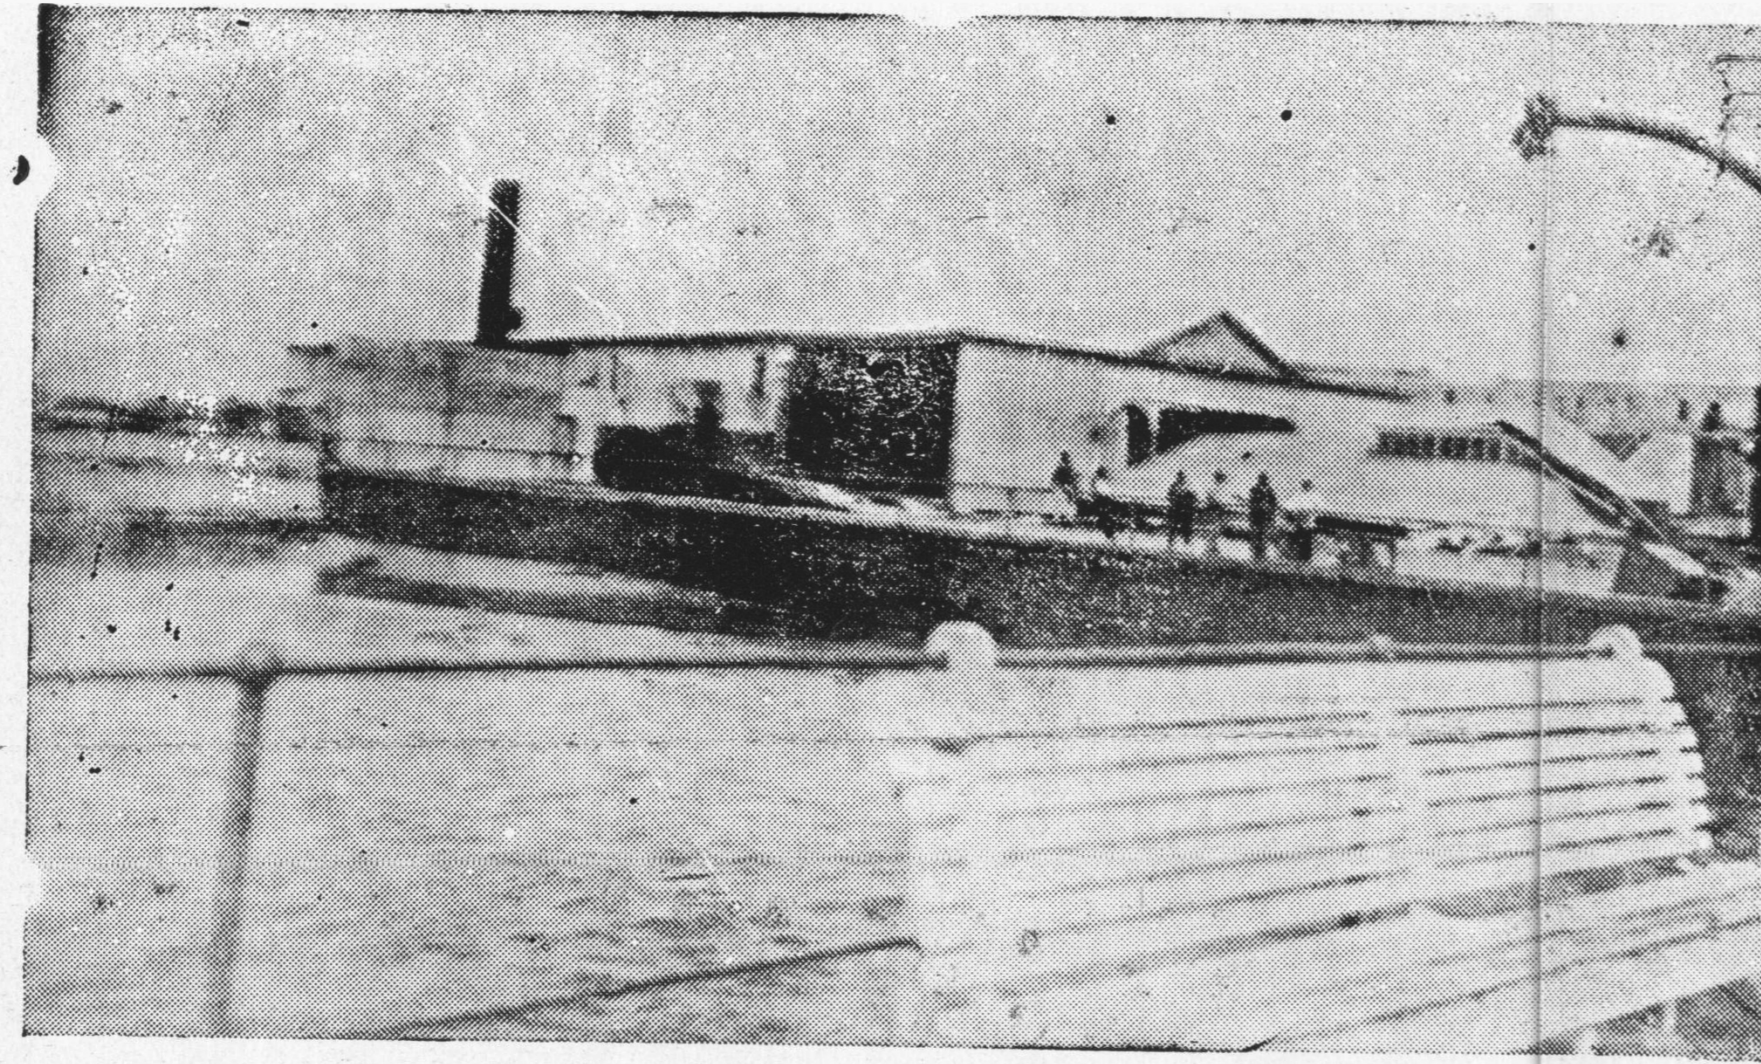
N.º 62. Caldera.—La Aduana y la bodega del material rodante del ferrocarril dañados por el maremoto.

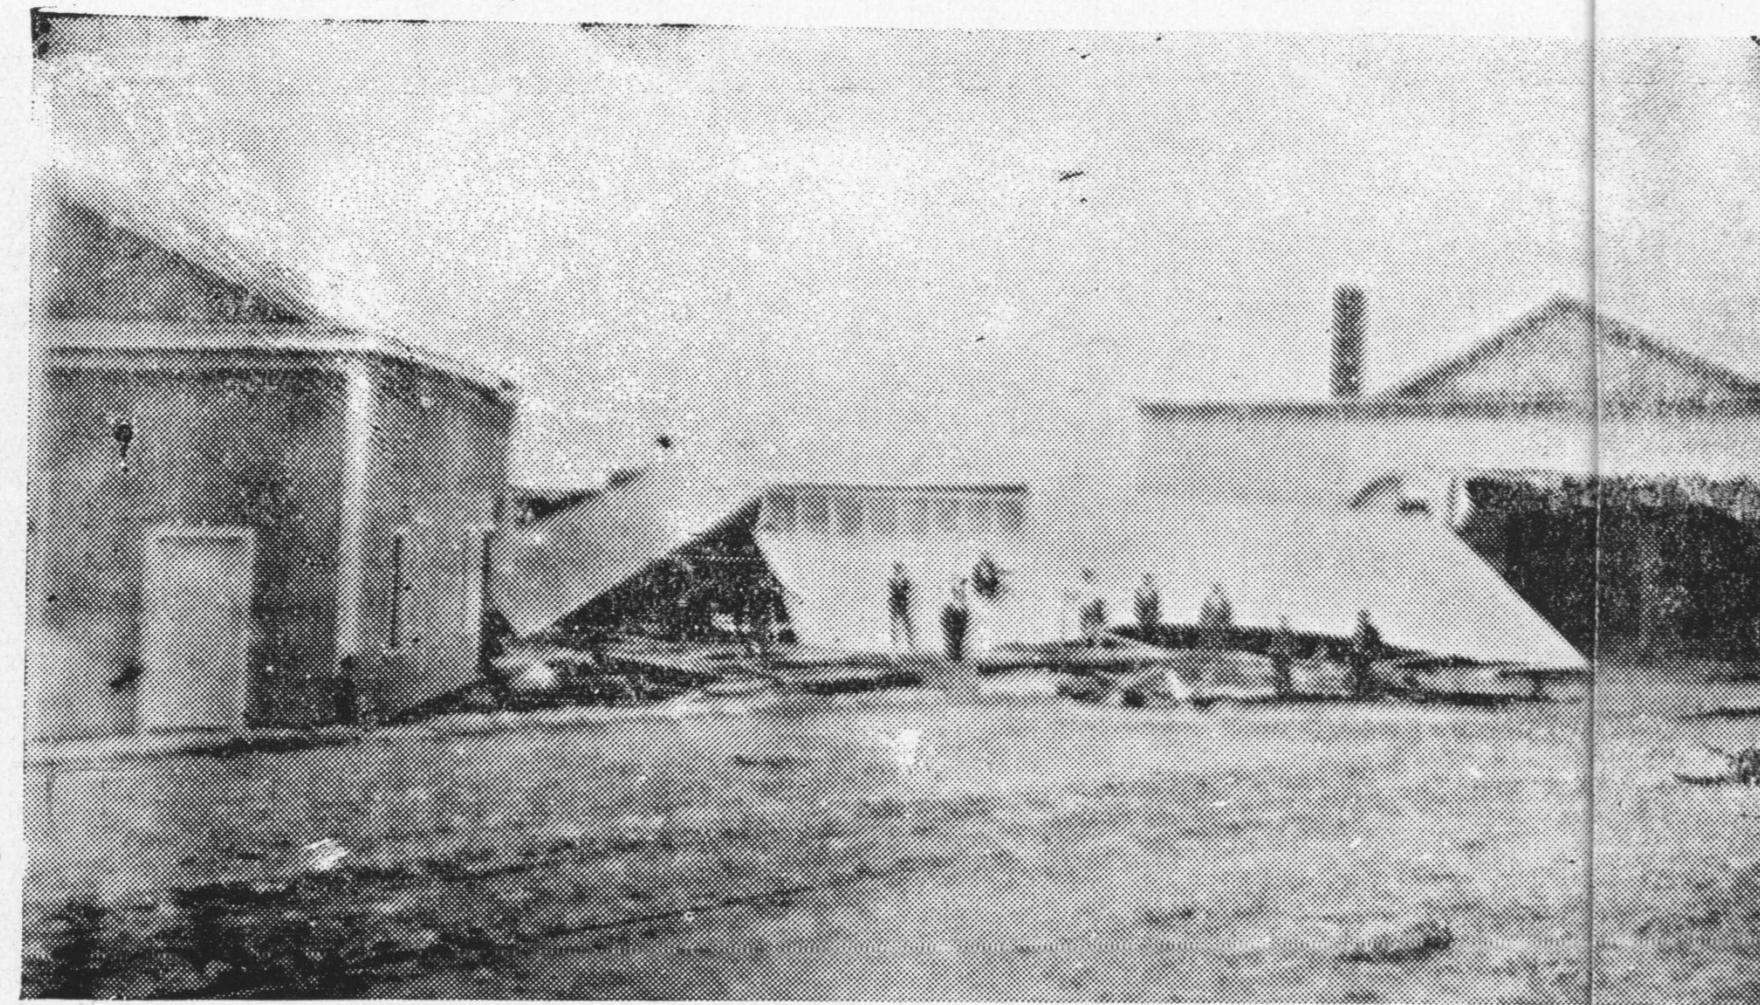
N.º 60. Caldera.—Aduana destruída.

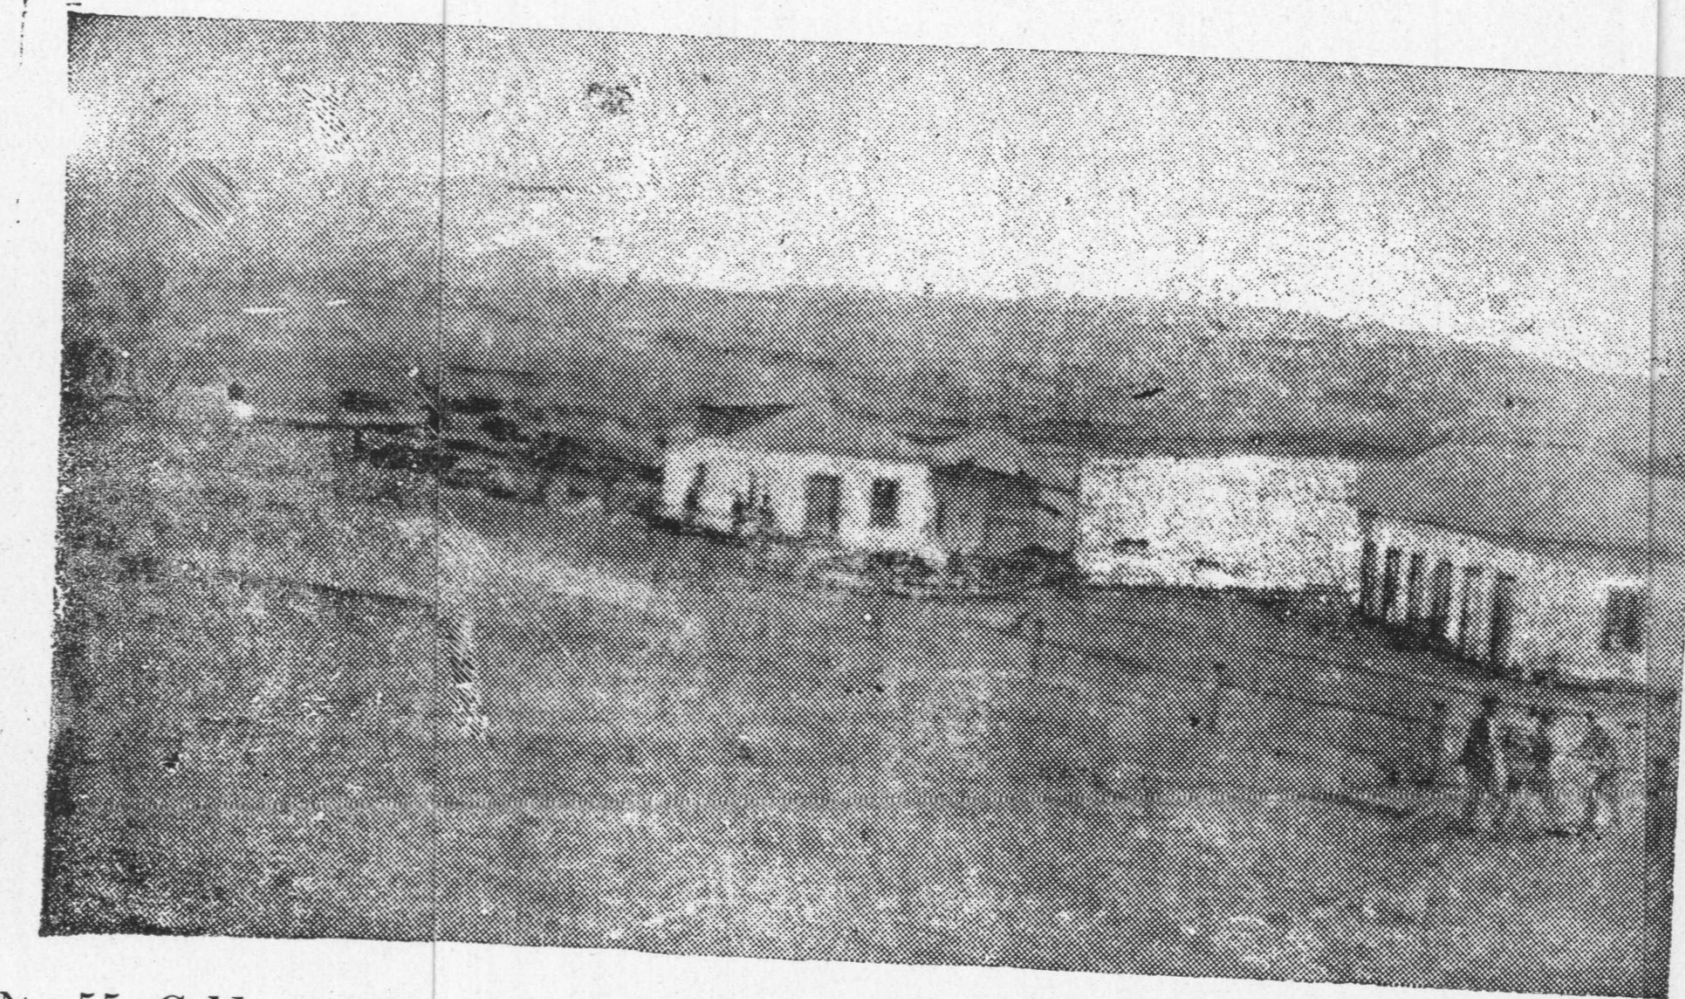
En la fotografía número 55, se puede apreciar el cambio de lugar efectuado por la casa del Resguardo de Caldera, sin mostrar daños que merezcan mencionarse. Es la que figura a la derecha y que antes estaba junto a la otra casa de la fotografía, con su mayor longitud en dirección perpendicular a la playa. La vista número 57, tomada desde el arranque del muelle de pasajeros, presenta otro costado del Resguardo en su nuevo sitio, obstruyendo el acceso al embarcadero. Los cimientos han quedado intactos, como se ve en la fotografía número 57.

N.º 55. Caldera.—El resguardo separado del edificio al que estaba unido y ocupando la situación en que lo dejó el mar.

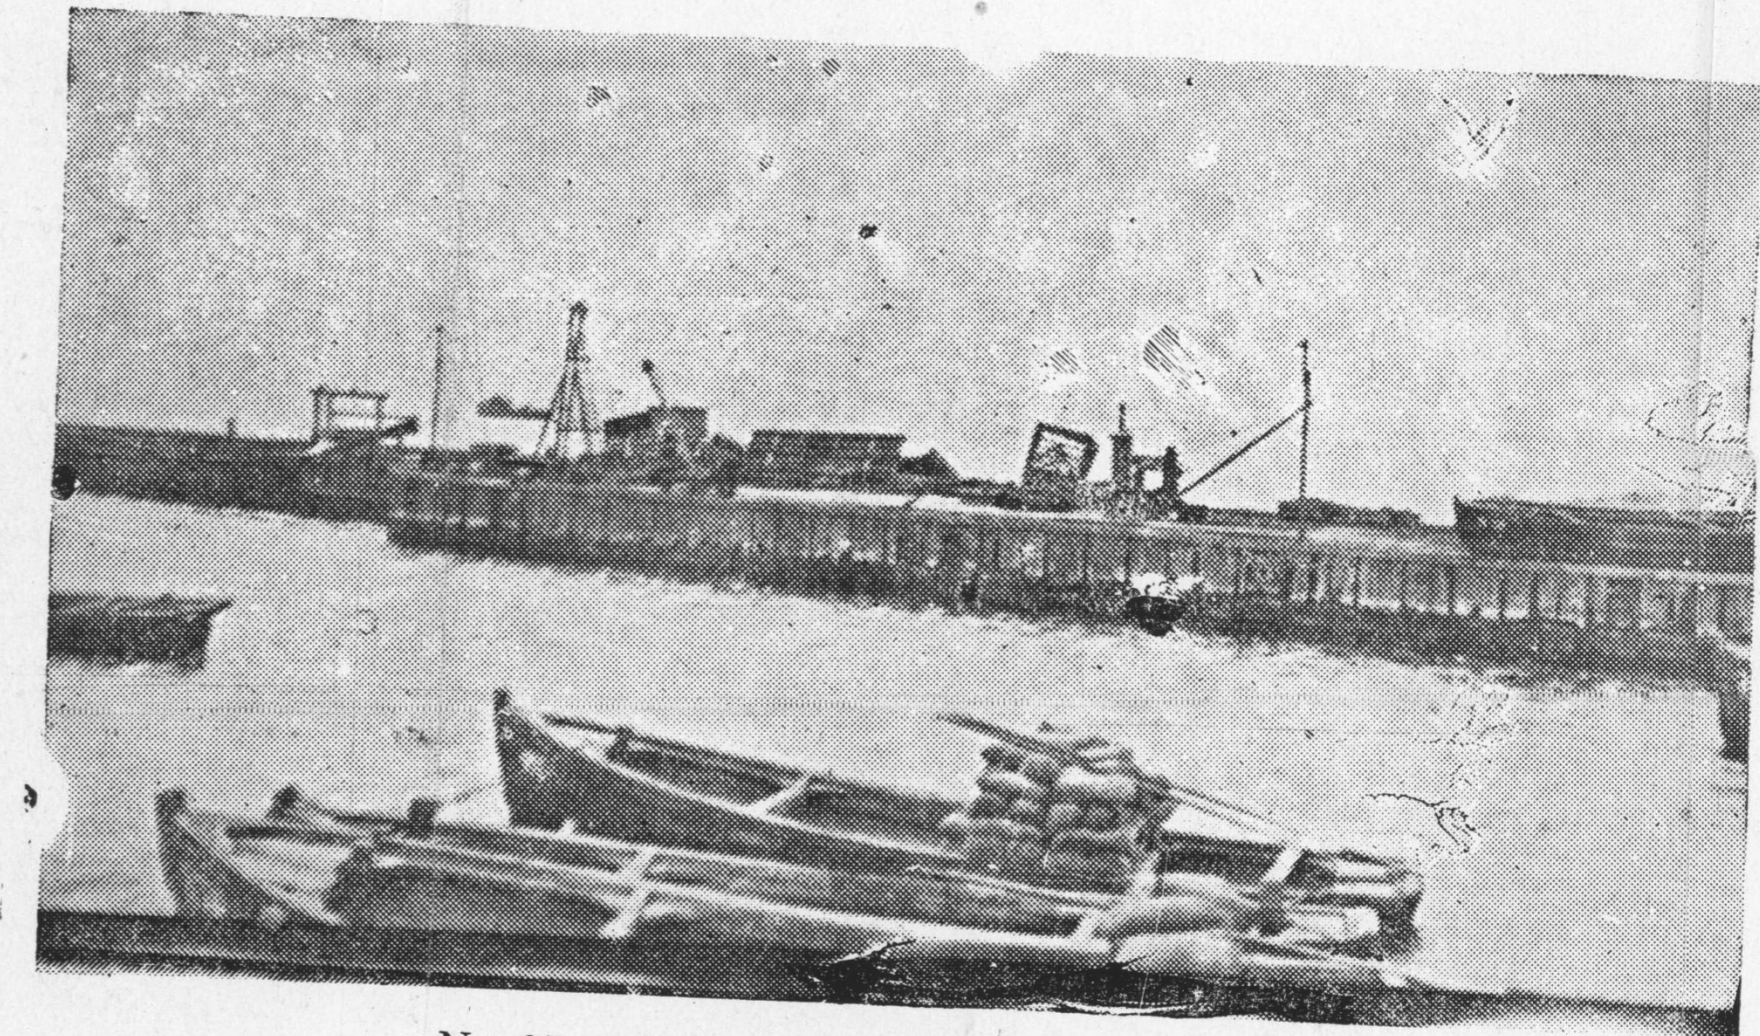
presenta daños despreciables, como lo indica la fotografía número 85. El muelle de pasajeros del mismo puerto y el de Huasco, fotografías números 86 y 87, a pesar de su mal estado y haber quedado inmersos totalmente en el agua, nada sufrieron.

N.º 85. Caldera.—Muelle del ferrocarril.
