Acción de los ríos torrenciales.—Perjuicios que originan en los campos agrícolas, Caminos, Ferrocarriles, Puentes y Ciudades.—Defensas que se habían usado en los Ferrocarriles del Estado, en los 40 años anteriores y las que se han usado en los cinco últimos años.—Perjuicios provocados por algunos ríos chilenos. Conclusiones del autor.

LUIS MATE DE LUNA

Conferencia dada en el Instituto de Ingenieros el 27 de Ab.il de 1921)

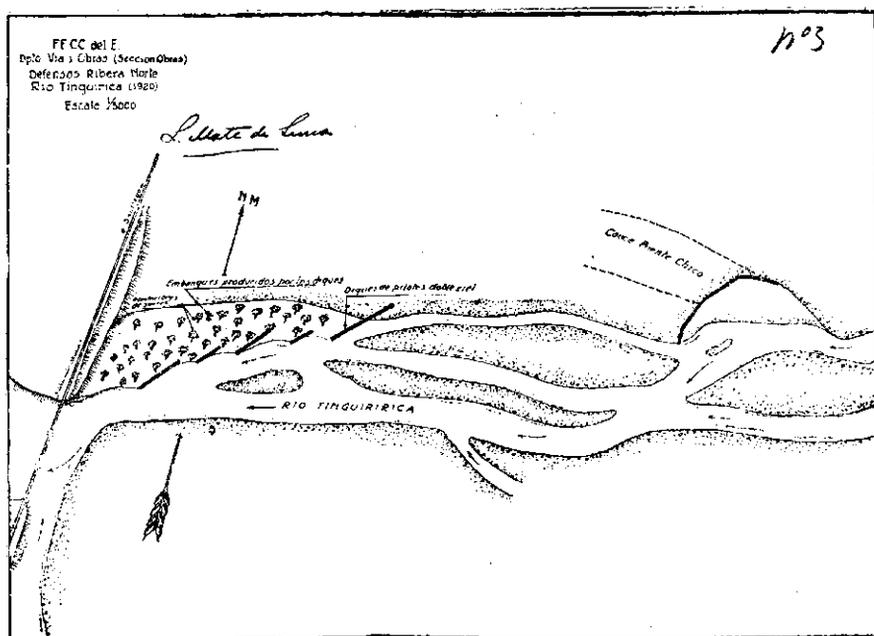
Estas defensas se componen de cinco espigones escalonados dispuestos en forma a dirigir las corrientes hacia el centro del puente. Los largos de estos es-

Las creces del año 1919, sorprendieron estas obras a media ejecución. En varios de ellos se habían clavado mas de la mitad de los pilotes, pero aun no estaban arriostros y los rellenos solo se habían hecho en parcialidades.

Por esta causa sufrieron algunos perjuicios, varios pilotes se quebraron y parte del relleno que se iniciaba fué arrastrado.

Las creces de Junio del año 1920, que fueron tan grandes como las del año anterior, y las posteriores, fueron resistidas y contenidas por estos diques que recibieron el ataque del brazo mayor del río.

Detrás de los espigones se empezaron a formar grandes embanques de aluviones los que ya han alcanzado el nivel de los terrenos riberaños.

La cabeza poniente de los espigones 2 y 3 sufrieron destrucción en 8 y 9 metros respectivamente.

Los remolinos que en ellos se forman provocan fuertes socavaciones que hacen bajar el material de relleno.

Con espaceamiento de 1.50 mt. de pilote a pilote no se puede conservar la piedra de cantera, la que se escapa una vez que baja mas allá de la última riostra, aunque se coloquen bloques de concreto de 1 mt. en la base porque las socavaciones son mayores.

moviliza. Debido a este martilleo constante, a veces se corta y las jivas se vacían. Si a esto se agrega las oxidaciones, estimo su duración media en 6 a 8 años, lo que va a exigir un gasto medio de renovación de 12-15% anual, del valor de construcción, si se atiende debida y oportunamente a su conservación. Si por descuido no se atiende a conservar estas obras, antes de los 10 años habrán desaparecido.

Como complemento de estas defensas hemos hecho importantes plantaciones en los embanques producidos entre y detrás de los espigones, los que vendrán a dar mayor cohesión al material y dificultarán su arrastre, aun cuando se destruyan los espigones por creces extraordinarias o por falta de conservación.

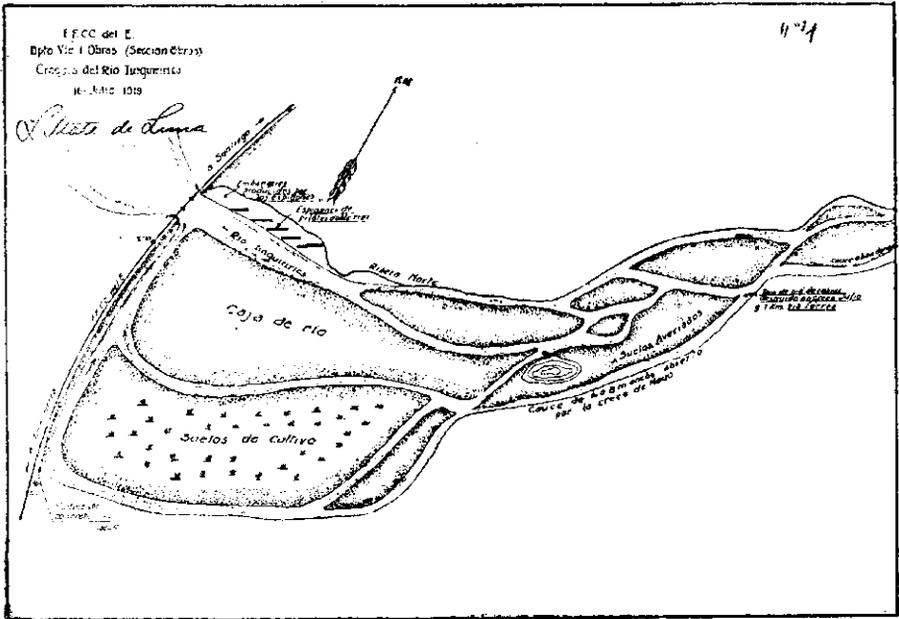
En este río se observan grandes embanques, de 2 a 2.5 mts. de altura sobre el nivel de las aguas en los mismos puntos donde en otros períodos han existido cauces de 2 a 2.5 mts. de profundidad. Esta enorme masa de aluviones es, a veces, movilizada en una sola crece, llevando la destrucción y el ataque del río a otra zona de su curso.

Como ensaye hemos construído algunos pies de cabras especiales, formado por rieles y tirantes de alambre del tipo indicado en el croquis, de la página siguiente en los extremos de los espigones 1 y 3, a fin de facilitar el embanque por delante de los diques 2 y 4, y en los huecos respectivos.

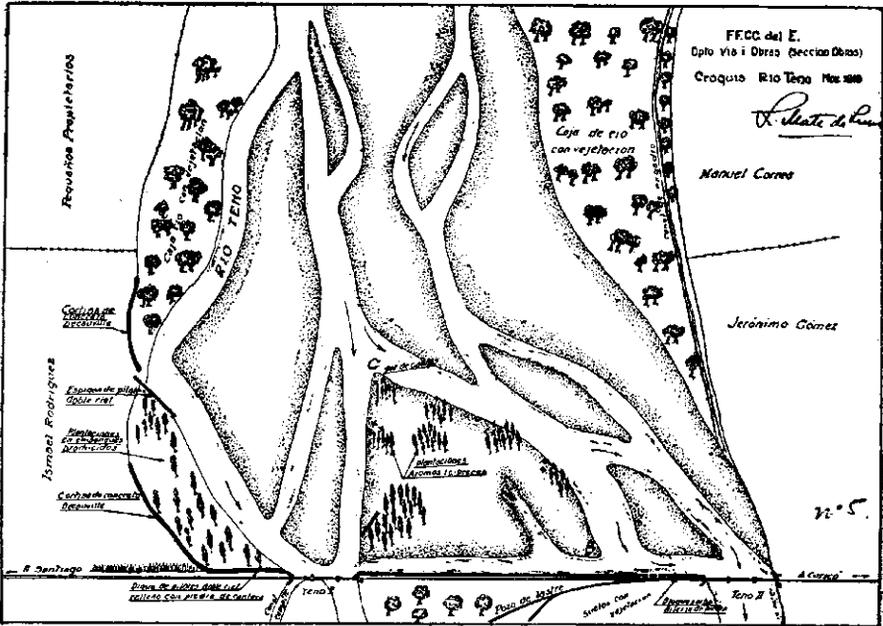
Como defensa del terraplén entre ambos puentes, cuya longitud es de 600 metros existían del lado norte del Teno II, 60 mts. protegidos con grandes bloques de concreto de $2.5 \times 2.5 \times 5$ mts. con piedra de cantera ahogada. En las últimas creces de Junio, mas de 30 mts. de esta defensa, fué socavada; los bloques se hundieron y han desaparecido de la superficie, quedando el terraplén, de nuevo, expuesto a las corrientes. Sin embargo, ahora último, se han defendido algo con piedras grandes de cantera.

Como las aguas del Teno atacan normalmente el terraplén, periódicamente en un sector, para ir a atacar en otra parte, en la crece siguiente, hemos tenido que recurrir a la defensa completa del terraplén.

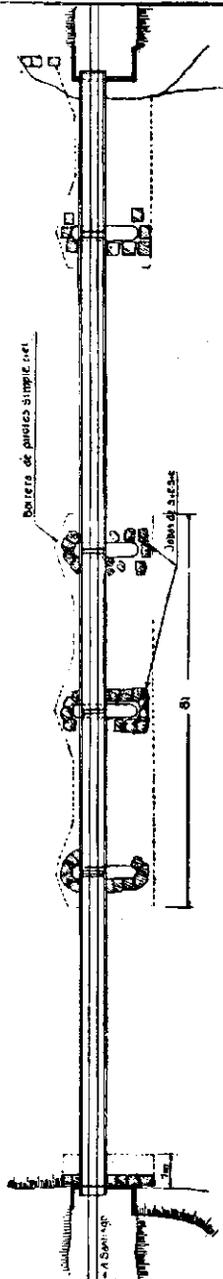
Planto

Se mantuvieron muy bien, han fijado la cota inferior del cauce del río, salvo en el machón I Sur, donde han sido destruídos algunos pilotes de las dos barreras en su extremo norte por donde se escapa el material de fondo, habiendo, por esta causa profundizado. La conservación ha debido preocuparse de reponer los que se vayan destruyendo.

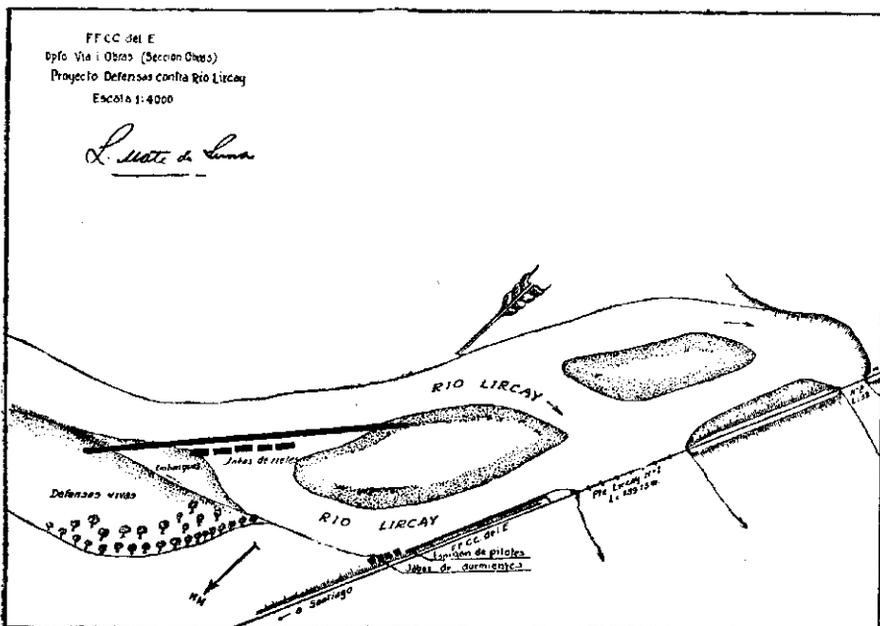
Este río cortó el terraplén norte de acceso del Lircay N.º 1, el año 1915. El tráfico se restableció por una variante mientras se construyó un dique de pilotajes de rieles con jivas de malla y piedra de río y se reconstruyó el terraplén destruído.

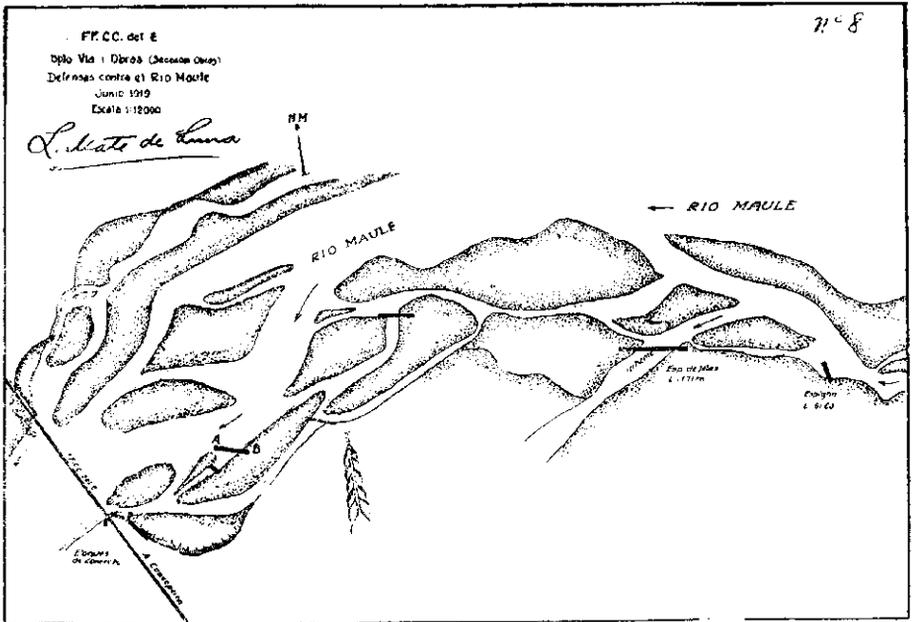
En las creces de Junio del año pasado la fila delantera de estas jvas fué socavada por lo que se volcaron y hundieron. El agua se abrió paso en dos puntos. Afortunadamente el invierno no fué riguroso y permitió restablecer nuevamente la continuidad del dique. Para disminuir las socavaciones se ha colocado por delante de las jvas un colchón, también de malla con piedra de río. Yo estimo conveniente ejecutar como complemento de estas obras algunos pies de cabras, de madera, colocados estratégicamente aguas arriba de este dique, persiguiendo con ello el embancamiento de los aluviones que arrastra el río, en crece, detrás de los pies de cabras y por delante del dique.

Por esta razón se han ejecutado obras importantes en la boca del Vertiente para evitar este peligro y al efecto se han construído un gran dique formado por jvas de durmientes y malla rellena con piedra de río. En algunos puntos se han

construido una doble fila y aun se ha puesto una tercera hilera de jvas encima de la doble.

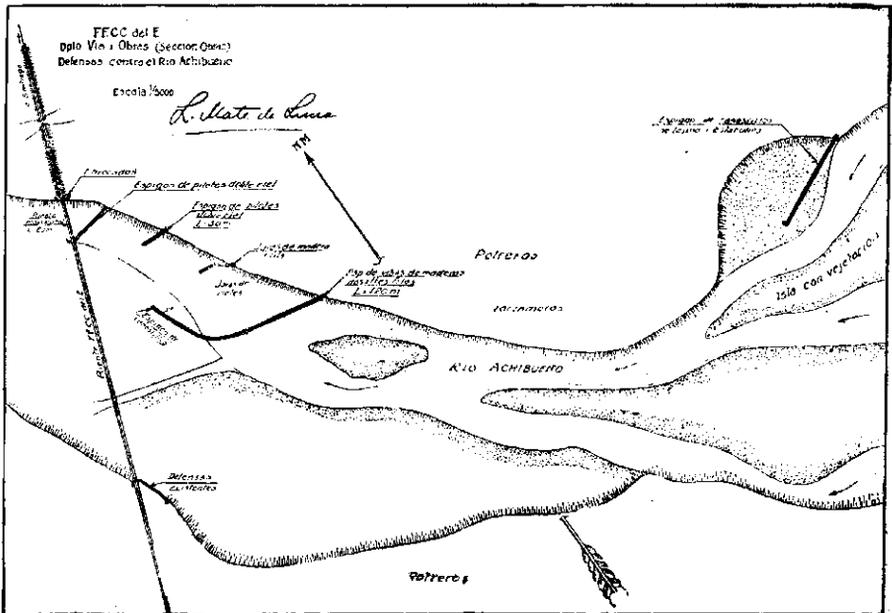
Para este caso, y a fin de defender el terraplén reconstruido, se construyó un dique de pilotajes simple riel, a 0.80 mts. de distancia uno de otro, relleno con piedra de cantera de Maule. En las creces del año pasado en el extremo sur y al centro de este dique se han producido grandes socavaciones que originaron la quebradura de varios pilotes, hundiéndose el relleno.

Se estimó conveniente proteger este último dique contra las socavaciones

colocando por delante unas grandes jivas de rieles remachados y con piedra interior de cantera.

A mi juicio, habría sido conveniente dejar una o mas pasadas al agua en el dique, que hubieran permitido la pasada del agua con los materiales que arrastra en crece. Esto, ayudado de algunos pies de cabras convenientemente distribuídos en el cauce norte, habrían facilitado su embancamiento.
