# SECCIÓN TÉCNICA

Los materiales y los procedimientos de construcción en la región afectada por el terremoto del 10 de Noviembre de 1922.

EDUARDO A. GUIRRE

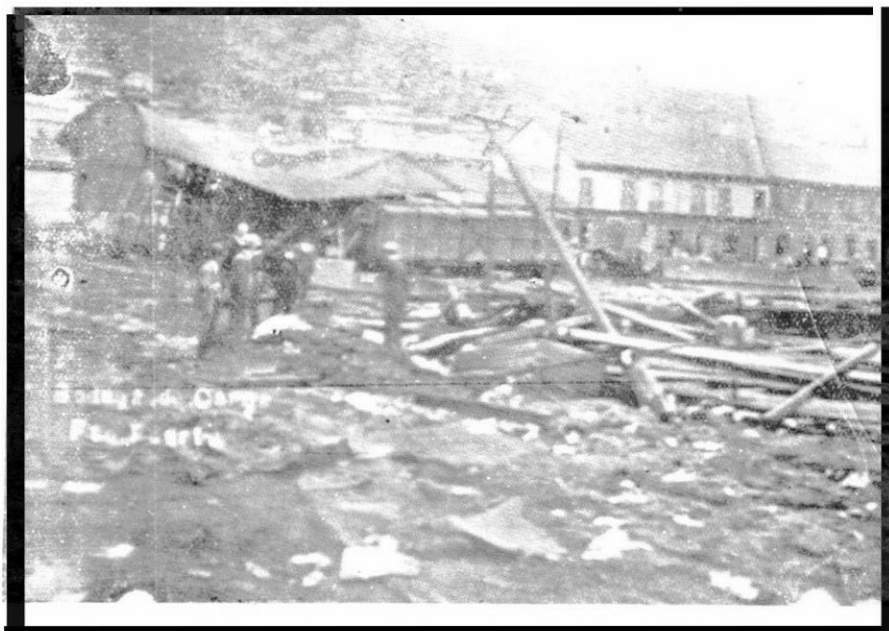
N 82. Coquimbo.—Bolega de carga de la estación del ferrocarril.

Las fotografías números 74 a 81 y las 82 y 83, dan ideas de los destrozos en la población Victoria y en la estación.
