# SECCIÓN TÉCNICA

Los materiales y los procedimientos de construcción en la región afectada por el terremoto del 10 de Noviembre de 1922.

EDUARDO A. GUIRRE

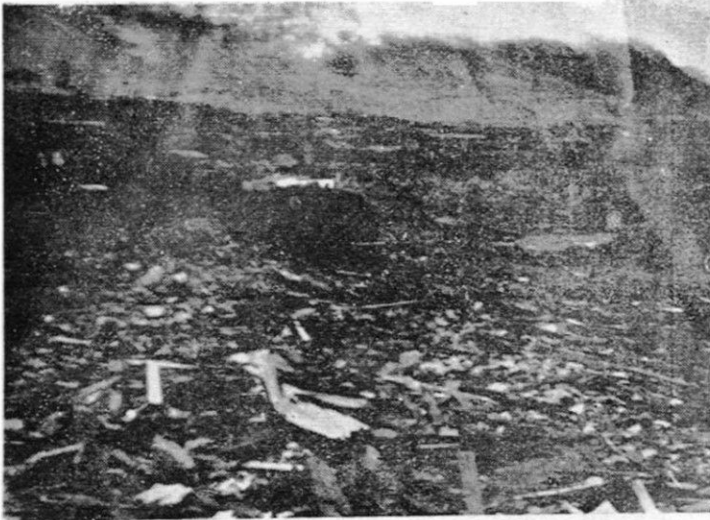
N. 52. Chañaral.—Destrozos del maremoto en la mitad Sur de la ciudad.

He nombrado los cuatro puertos que más daño sufrieron por el maremoto, en el orden de la importancia de las pérdidas experimentadas. La ciudad de Chañaral, vió desaparecer los sectores más valiosos de su planta que fueron reducidos a un hacinamiento de escombros y con ellos, perdió todas las existencias de su comercio Véanse las fotografías número 48, 49, 50, 51, 52 y 53.

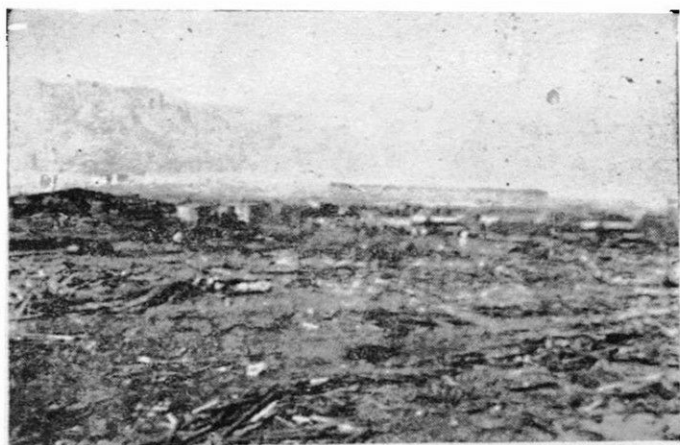
N.º 50. Chañaral.—El recinto de la Estación, visto desde la playa.

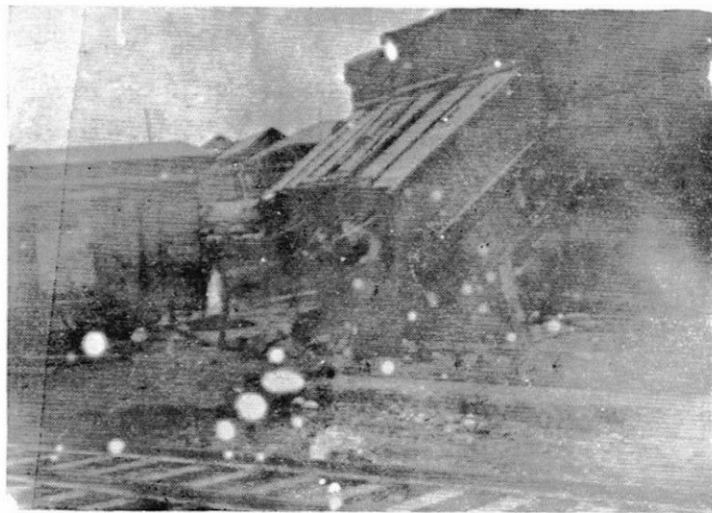
N.º 101. Huasco.—Carros volados próximos al arranque del muelle del ferrocarril.

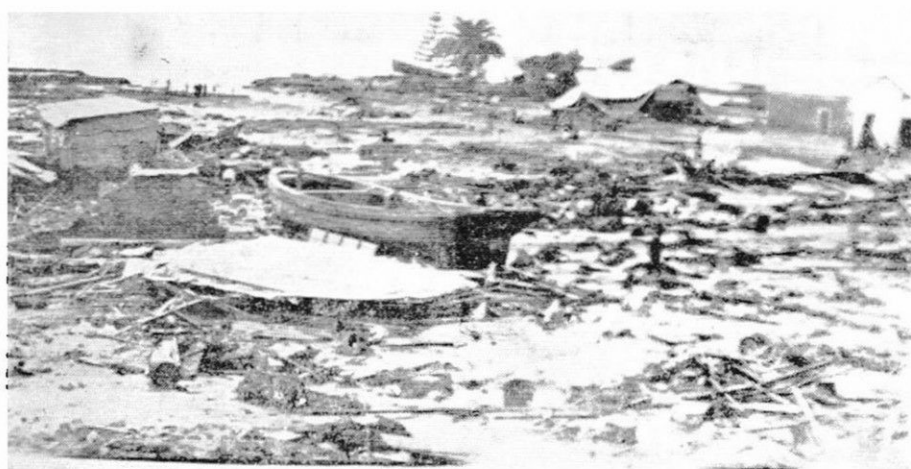
N. 80. Coquimbo.—Población Victoria.

Las fotografías números 74 a 81 y las 82 y 83, dan ideas de los destrozos en la población Victoria y en la estación.

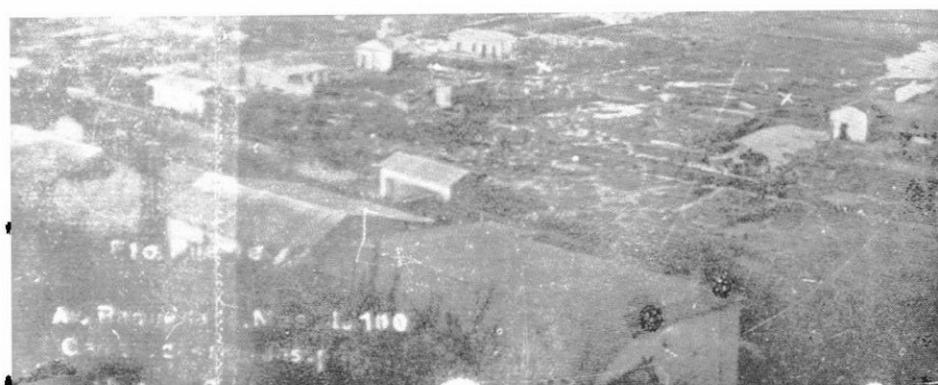
N 77. Coquimbo.—Plaza Victoria arrasada

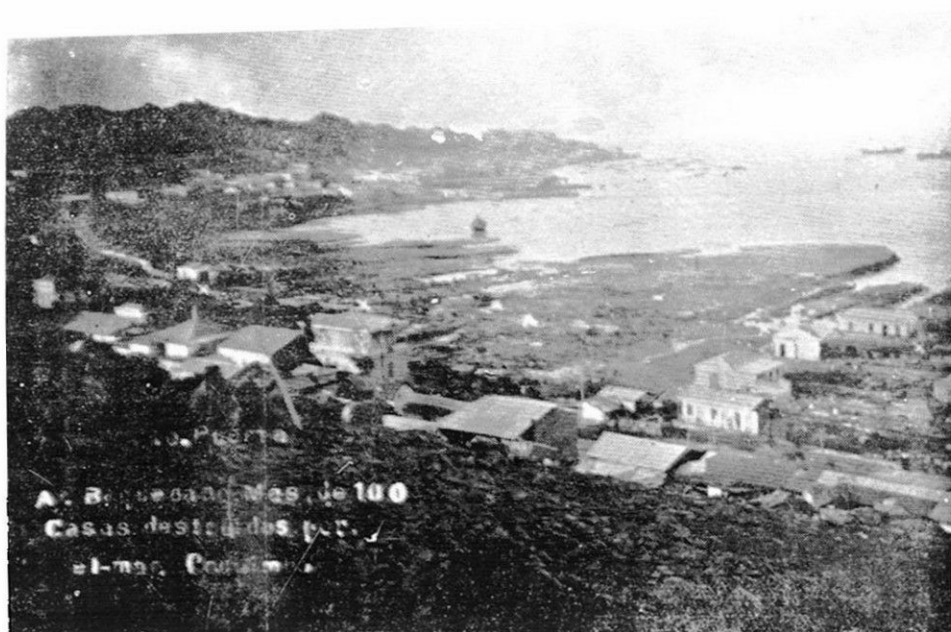
N. 74. Coquimbo.—Población Victoria tomada desde el cerro Dominante.

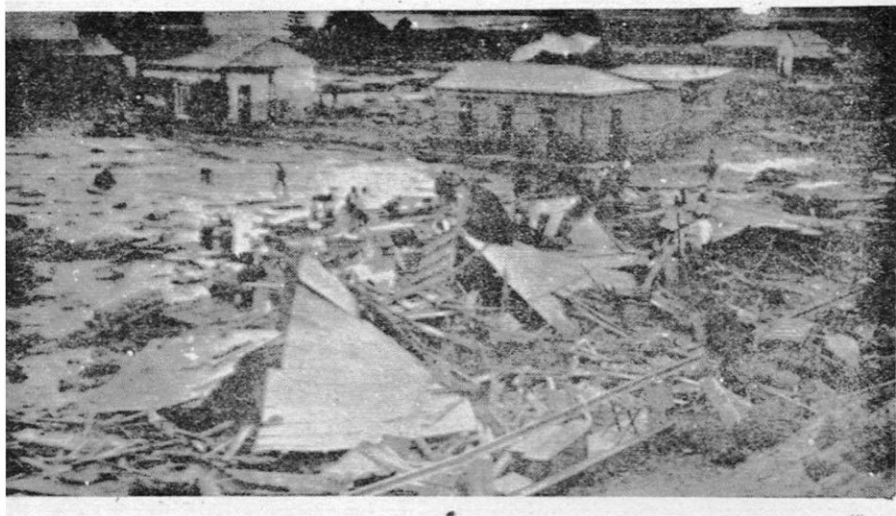
N.º 77. Coquimbo.—Población Victoria.

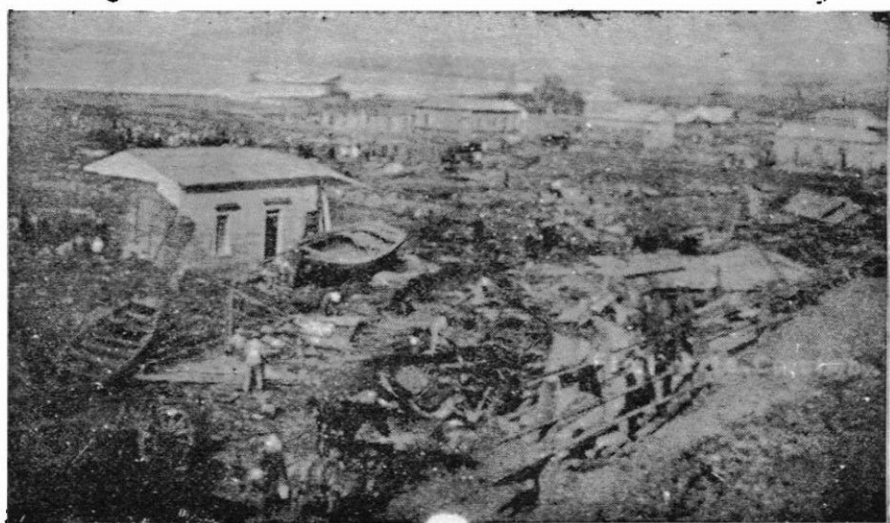
N. 78. Coquimbo.—Población Victoria.

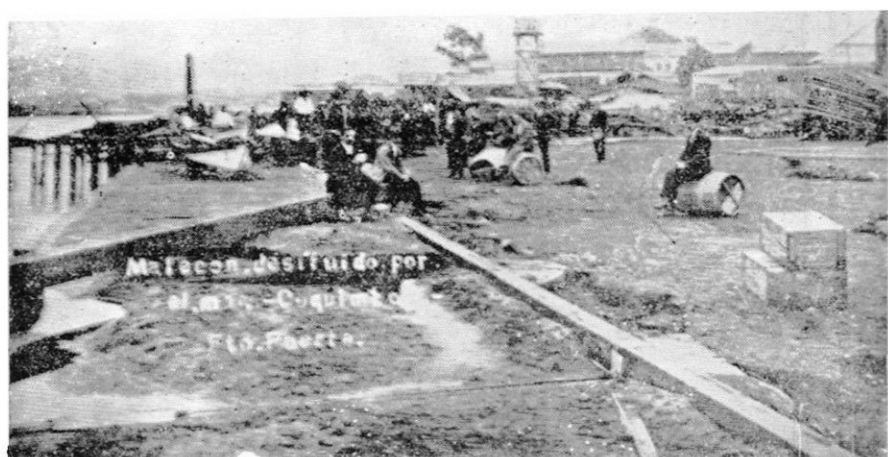
El malecón de concreto armado, ejecutado hace poco por la Inspección General de Hidráulica, fotografías números 91 y 94, presenta daños sin importancia en las secciones de su adoquinado de madera, correspondientes a las juntas de dilatación. El aire que en el ascenso del agua quedó encerrado entre los nervios del piso, se puso en presión e hizo saltar las cubrejuntas de fierro galvanizado con los adoquines pertenecientes a cada una. Preparado así el camino, fué muy fácil el desprendimiento de los adoquines adyacentes, por flotación. Las fotografías números 95 a 104 contribuyen a ilustrar algunos puntos tratados en este informe u otros relacionados con mi comisión.

N. 94. Coquimbo.—Perjuicios leves en el muelle

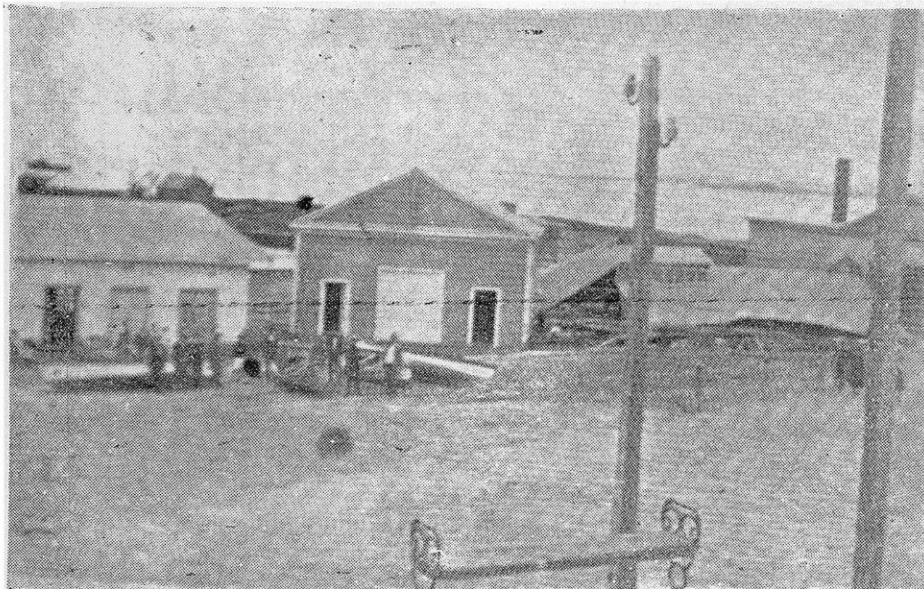
N.º 61. Caldera.—La Aduana y el Resguardo como los dejó el maremoto.

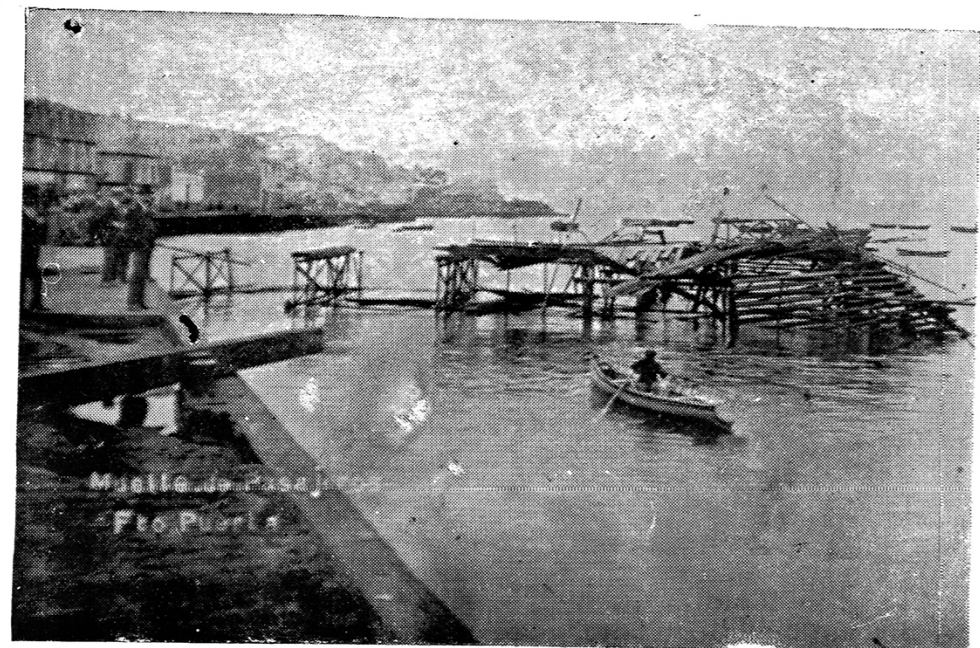
N.º 91. Coquimbo.—Muelle de pasajeros.

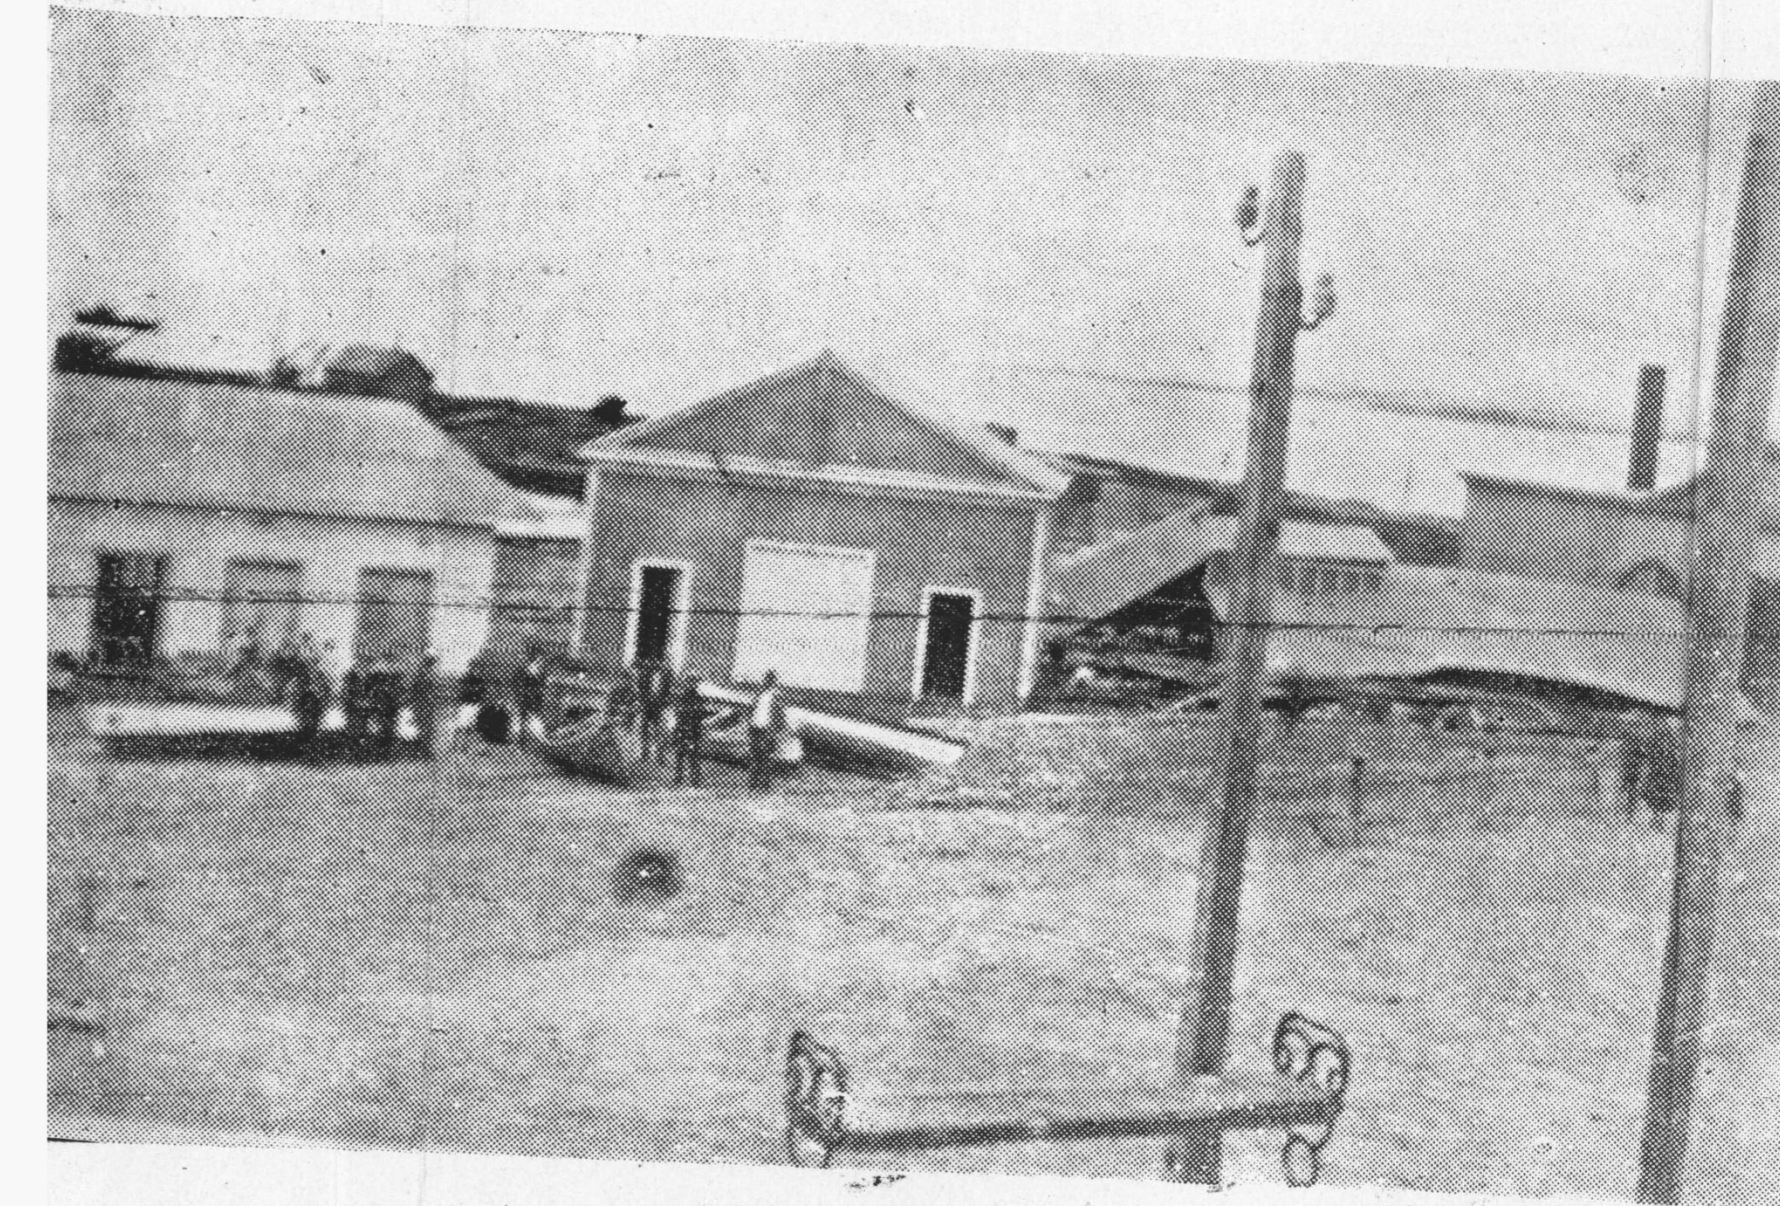
N.º 61. Caldera.—La Aduana y el Resguardo como los dejó el maremoto
